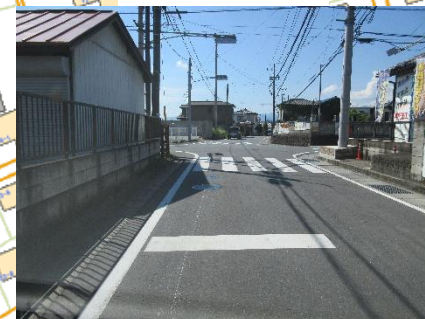
危険箇所番号：5

交通量が多い  
歩道・路側帯がない・狭い  
車両速度が高い

児童に注意喚起

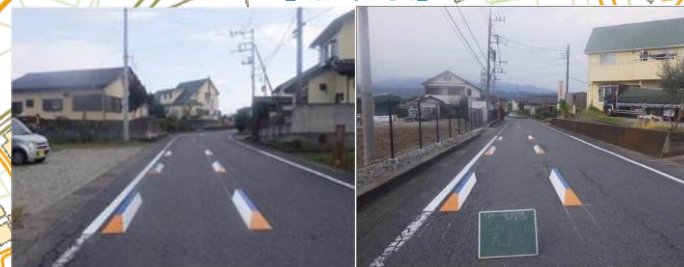
危険箇所番号：7

交通量が多い  
路側帯・車道が狭い  
見通しが悪い  
カーブでスピードを出す車が多く、歩道が狭く危険

イメージハンプ（2箇所）設置

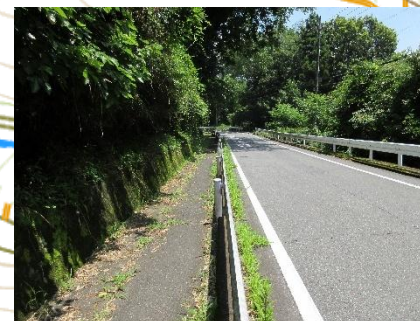
危険箇所番号：9

見通しが悪い  
樹木等が倒れる恐れがある

年数回伐採除草作業の実施

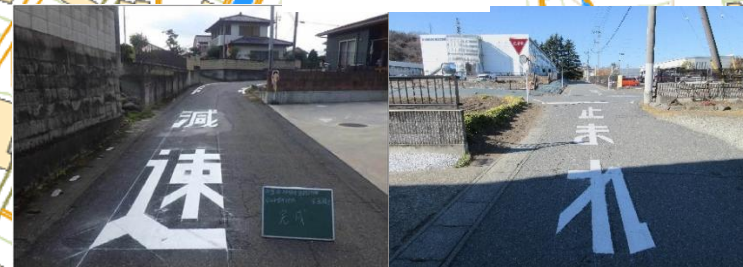
危険箇所番号：10

交通量が多い  
歩道・路側帯がない・狭い  
車道が狭い  
見通しが悪い  
車両の速度が高い  
地震時にブロック塀が倒れる恐れがある

カーブの部分にドットライン、「減速」を設置  
「止まれ」や停止線を引き直し

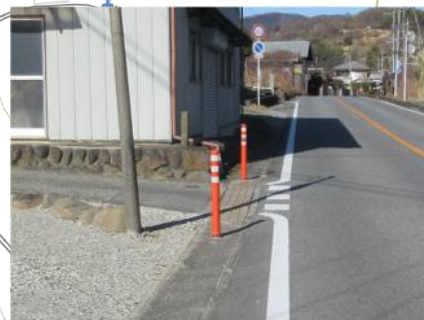
危険箇所番号：14

歩道・路側帯がない・狭い  
見通しが悪い  
車両速度が高い

ポストコーンを設置

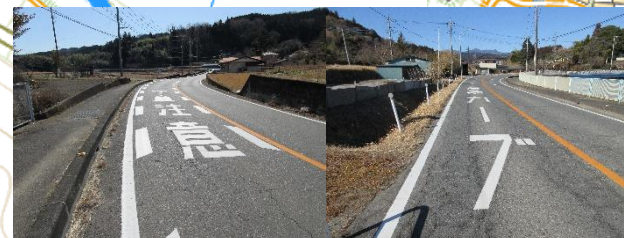
危険箇所番号：15

横断歩道がない  
路面標示等が消えかかっている  
車両の速度が高い  
スクールバスの停留所

センターライン、外側線の引き直し  
路面標示等の設置

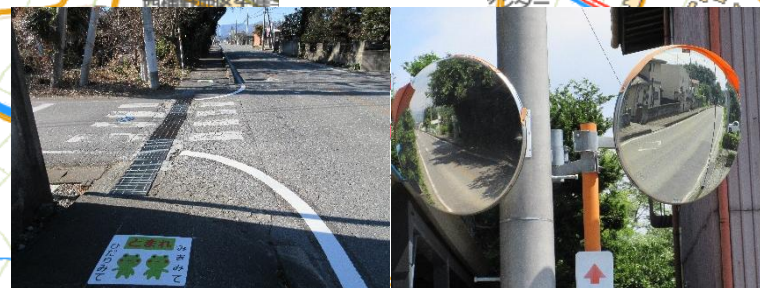
危険箇所番号：23

カーブミラーを見た時、東西の歩行者が見えない

歩道に路面標示を設置  
カーブミラーの角度調整

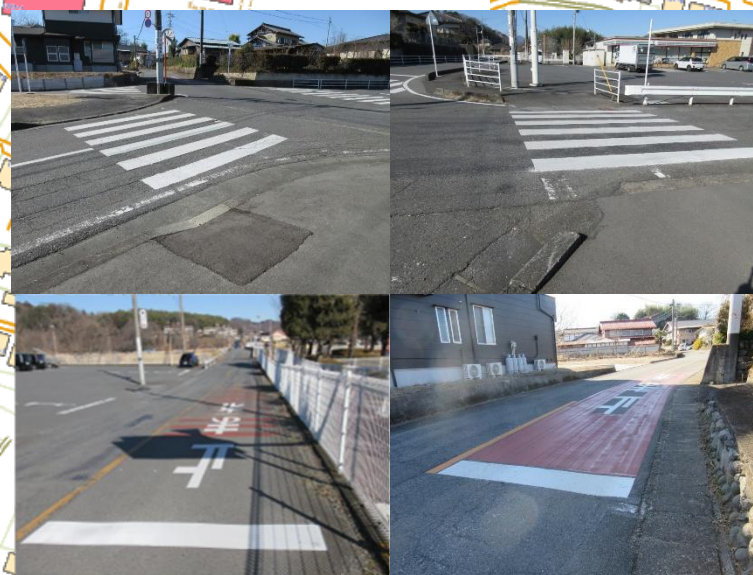
危険箇所番号：18

見通しが悪い

横断歩道の表示が消えかかっている

横断歩道、停止線の引き直し

交差点南道路「止まれ」の周りに強調標示を設置

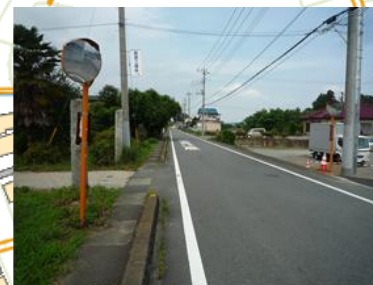
危険箇所番号：21

交通量が多い

車両速度が高い

自転車での通行について交通指導をする
