神奈川県逗子市のがけ崩れをふまえた急傾斜地(がけ地)の点検を行う際のポイント

◆がけ崩れの概要

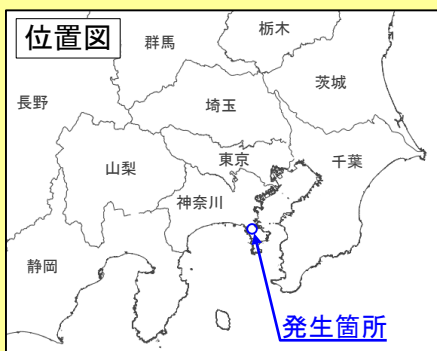
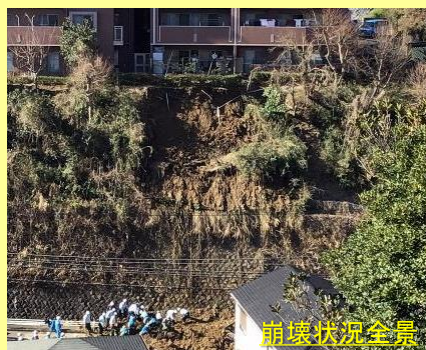
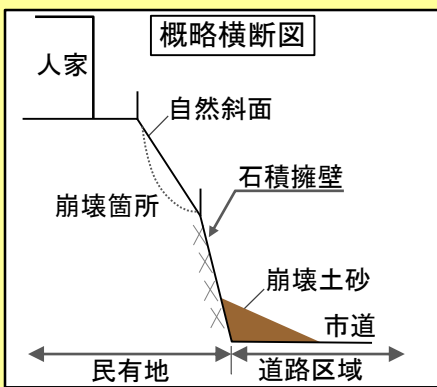
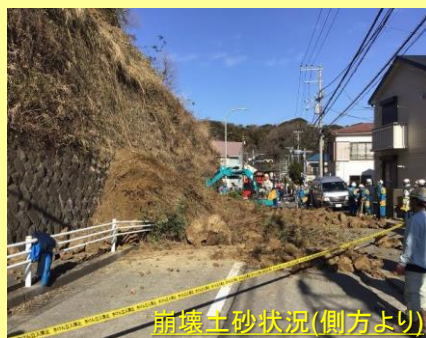
崩壊規模: 幅8~9m、長さ8m、深さ1m程度

被害状況: 死者1名(歩道歩行中に崩落土砂に巻き込まれ死亡)

- ①風化した凝灰岩(ぎょうかいがん: 火山灰が固まった岩石)が崩落したものと考えられる。
- ②植生が貧弱であるうえ、地表温度の変化や風の影響を受けやすく乾燥・湿潤を繰り返し受け易いなどの悪条件が重なったものと推察される。
