歴史の道中山道碓氷峠越 整備基本計画

令和3（2021）年3月

群馬県 安中市教育委員会

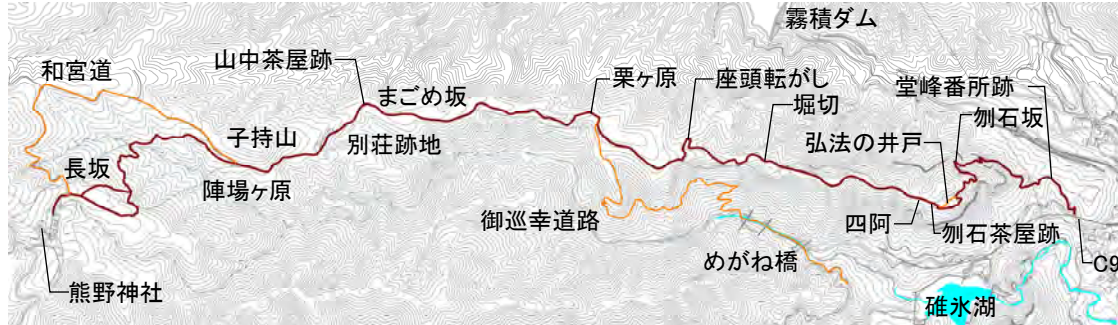
図 1.1 計画対象区間

堂峰番所跡、弘法の井戸、勿石茶屋跡、山中茶屋跡などその往時の道沿いの多数の歴史的資産が存在している約8kmの区間である（図1.1）。

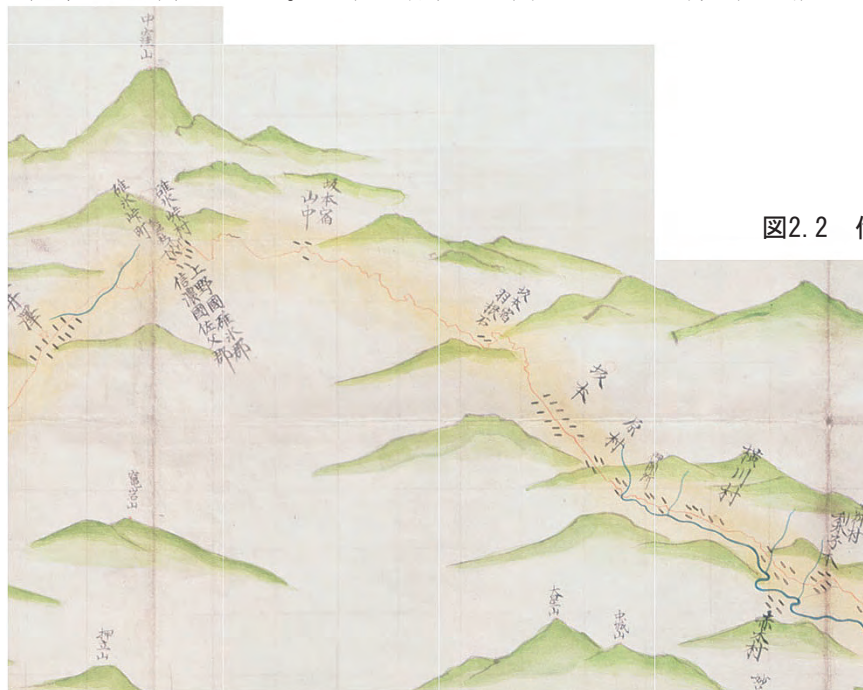
図2.2 伊能大図

- ・伊能大図・・・当時の測量精度で描かれているが、実測図であるために、道の曲がり方などは往時の中山道の姿を現している。碓氷峠村、山中、羽根石の文字もみられる。
- ・上野國碓氷郡坂本驛図・・・明治9（1876）年に作成された図で、明治の大合併前（明治21年）のものである。この公図のほか、地籍ごとの公図もあり、道の形や道幅の記述が参考となる。
- ・分間延絵図・・・江戸幕府が中山道の状況を把握するために、道中奉行に命じて作成した詳細な絵地図。絵図には、問屋、本陣、脇本陣、寺社、一里塚、道標、橋、高札なども描かれている。宿村大概帳の記述を重ね合わせたものを17～18ページにまとめる。
- ・碓氷郡官林簿・・・明治14-15年に作成され、群馬県行政文書のひとつで、国の重要文化財に指定されている。国有林を管理するための図面として、道筋が描かれている。

- ・中山道付近は、信越道沿岸における第3次測量（1802）に作成される。
- ・この図は伊能大図の第95号「信濃」「上田」「上野」「安中」「碓氷峠」にあたる。
- ・大きさは、104.5cm縦×175.5cm横 出典：国土地理院、「国土地理院ウェブサイト 古地図コレクション ホームページ 伊能図」、<https://kochizu.gsi.go.jp/inouzu>

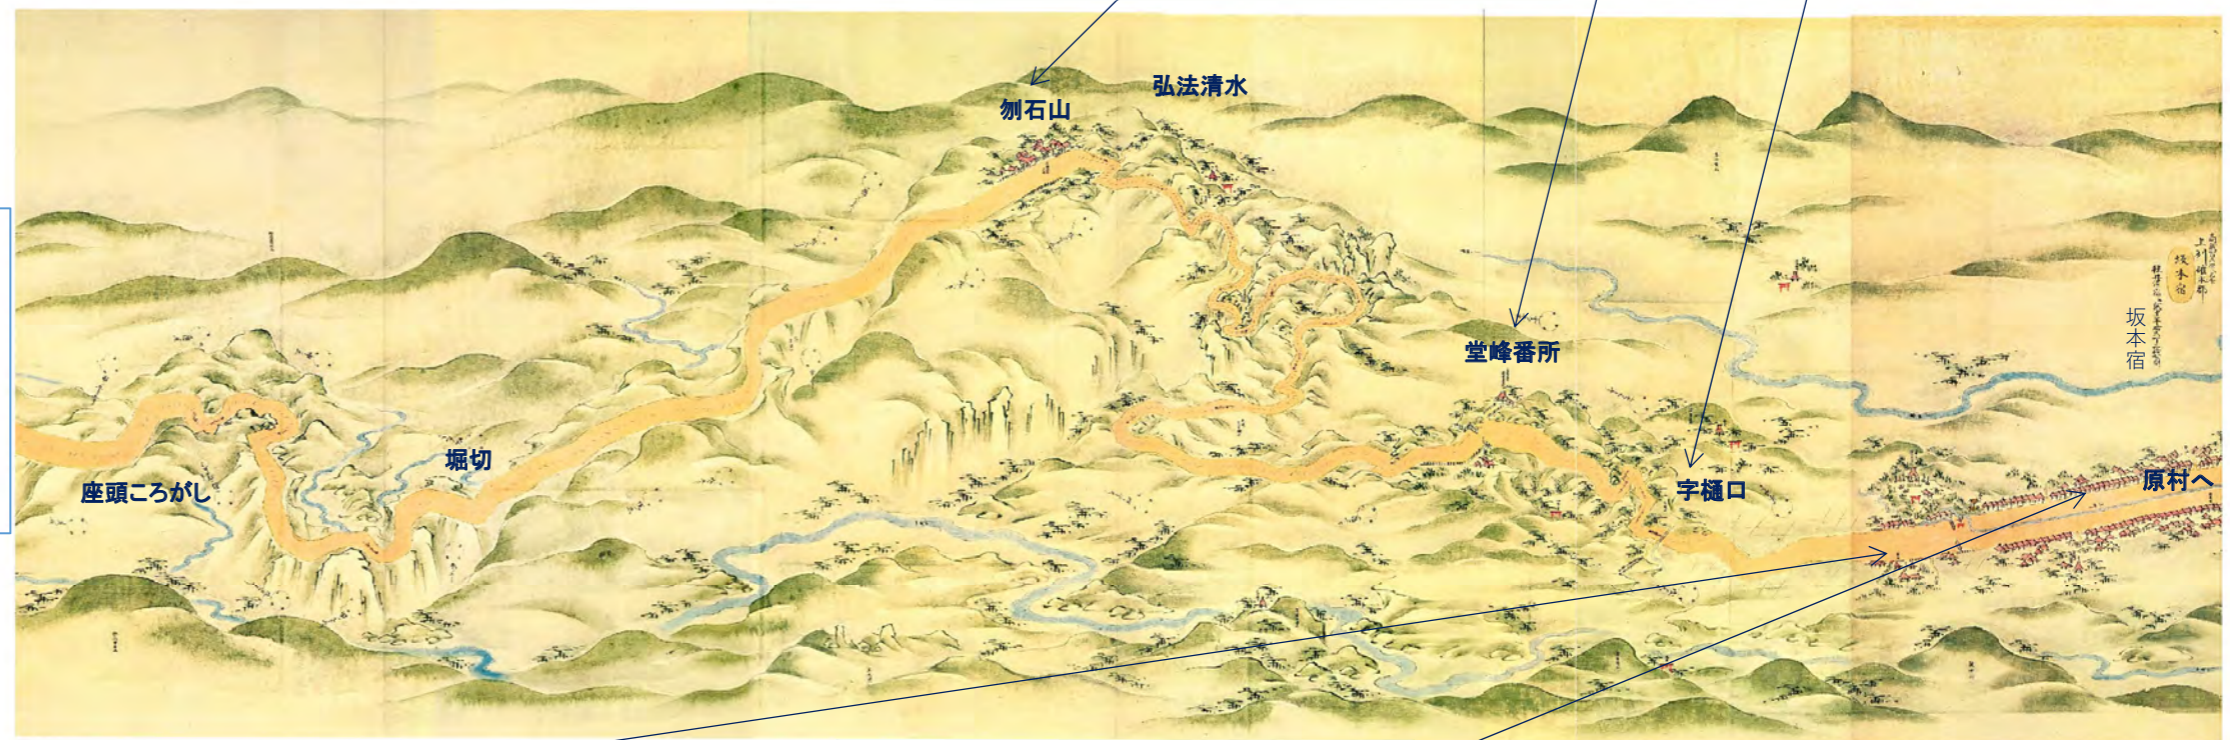
図2.10 対象計画区間の分間延絵図
(宿村大概帳の記述と重ね合わせ)

・分間延絵図（1806）と宿村大概帳の関係は様々な説があるが、ここでは、分間延絵図内に、宿村大概帳の記述を重ね合わせた。

⑨原村境より碓氷峠仁王下まで 往還長5343間(6314.45m) 道幅 5間より6間まで(9.1~10.9m)

宿村大概帳からこの区間の全体的特徴を整理

- ①此の宿より軽井沢宿までの往還並木なし
- ②此の宿より軽井沢宿までの一里塚なし
- ③此の宿入口 南の方地境に杭1箇所あり。
- ④此の宿 一躰 山坂多し、
- ⑤尤左右見渡すと、山々が多い。
- ⑥脇道なし、田畑耕地に出る小道多し、
- ⑦此の宿より、軽井沢宿までの間、最寄りの御林はない
- ⑧坂本宿往還通道・橋・樋類・川除等御普請所・自普請所

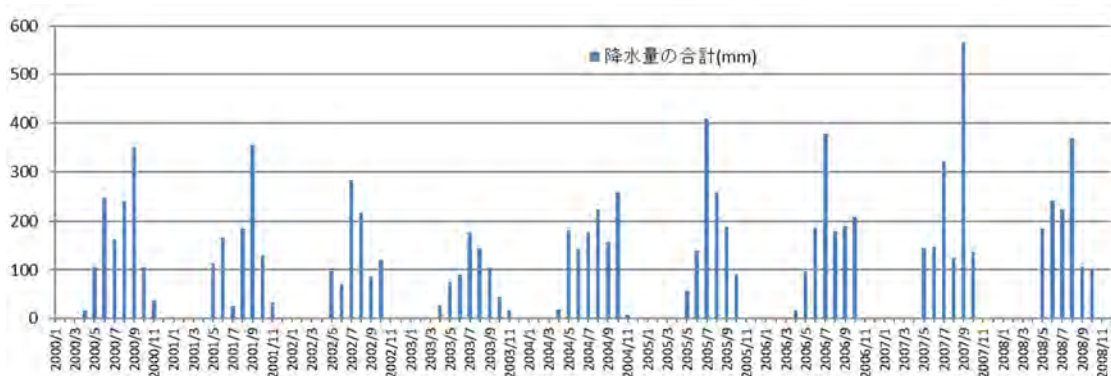
図 2.12 月別降水量 (2000～2008)

- ・計画対象範囲に近い観測所である一の字山で、2000～2008 年までの月別降水量は、最大 566mm/月（2007 年 9 月）である（図 2.12）。

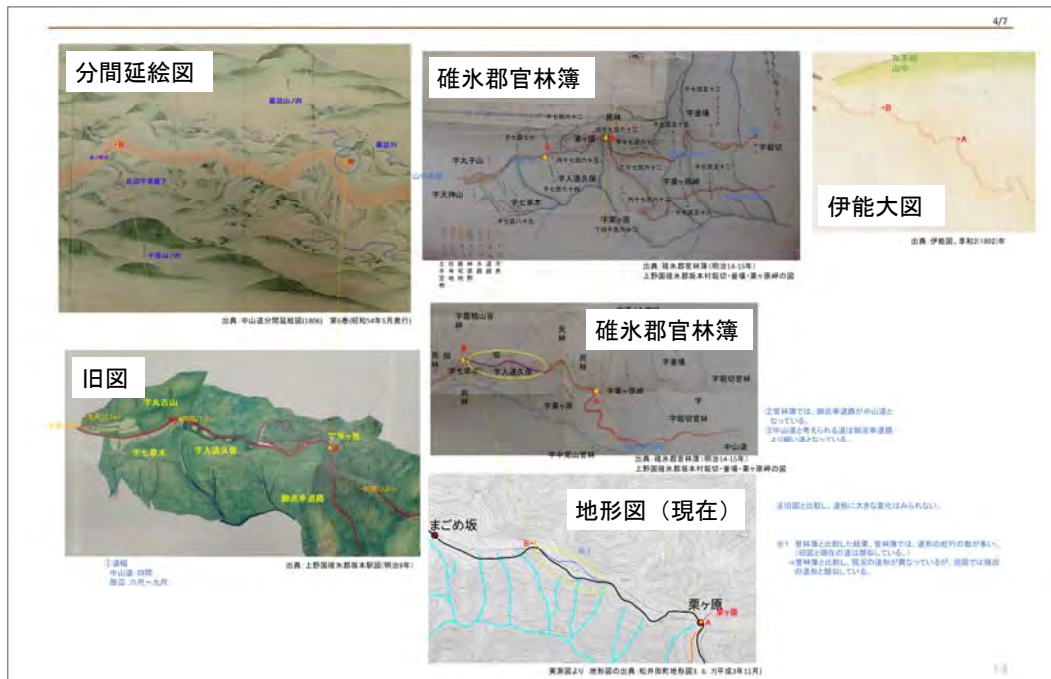
図3.1 道筋の分析の方法（7分割して、それぞれ比較した。次ページ参照）

なお、後述するトレンチ（遺構）調査によると、往時の道の硬化面は経年の雨水による土壌侵食により、確認できなかったが、上記の史資料で比べる限り、現在の実測ルートが往時の中山道であることがほぼ特定された。

なお、ルートの特定が不明な箇所は、別荘跡地の区間（青色の線、道の改変のため、道筋が、変化している）の1箇所のみである。この特定は、引き続き調査を行っていく必要がある。

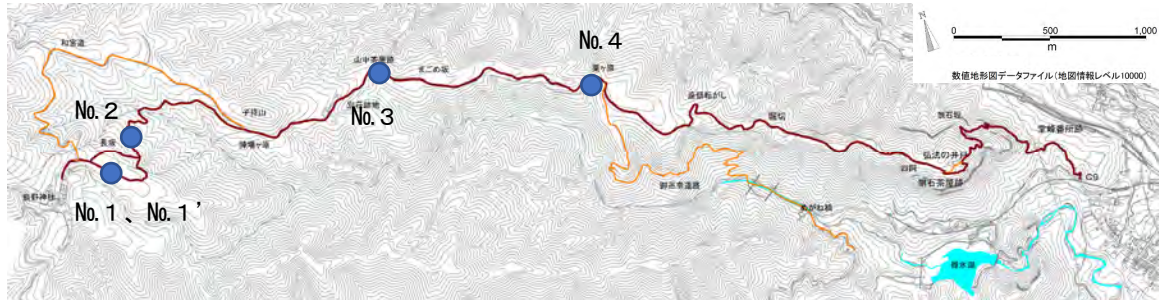
図 3.3 トレンチ調査位置図

トレンチ調査は、平成30年度に2か所、令和元年度に3か所実施した。位置図は図3.3のとおりである。トレンチ調査からは、往時の中山道に関する遺構は確認できなかった。かなり大がかりな侵食やこれまでの開発等で削平されており、現地においては、道形に関する重要な手がかりはないことが明らかになった。調査概要は以下のとおりである。

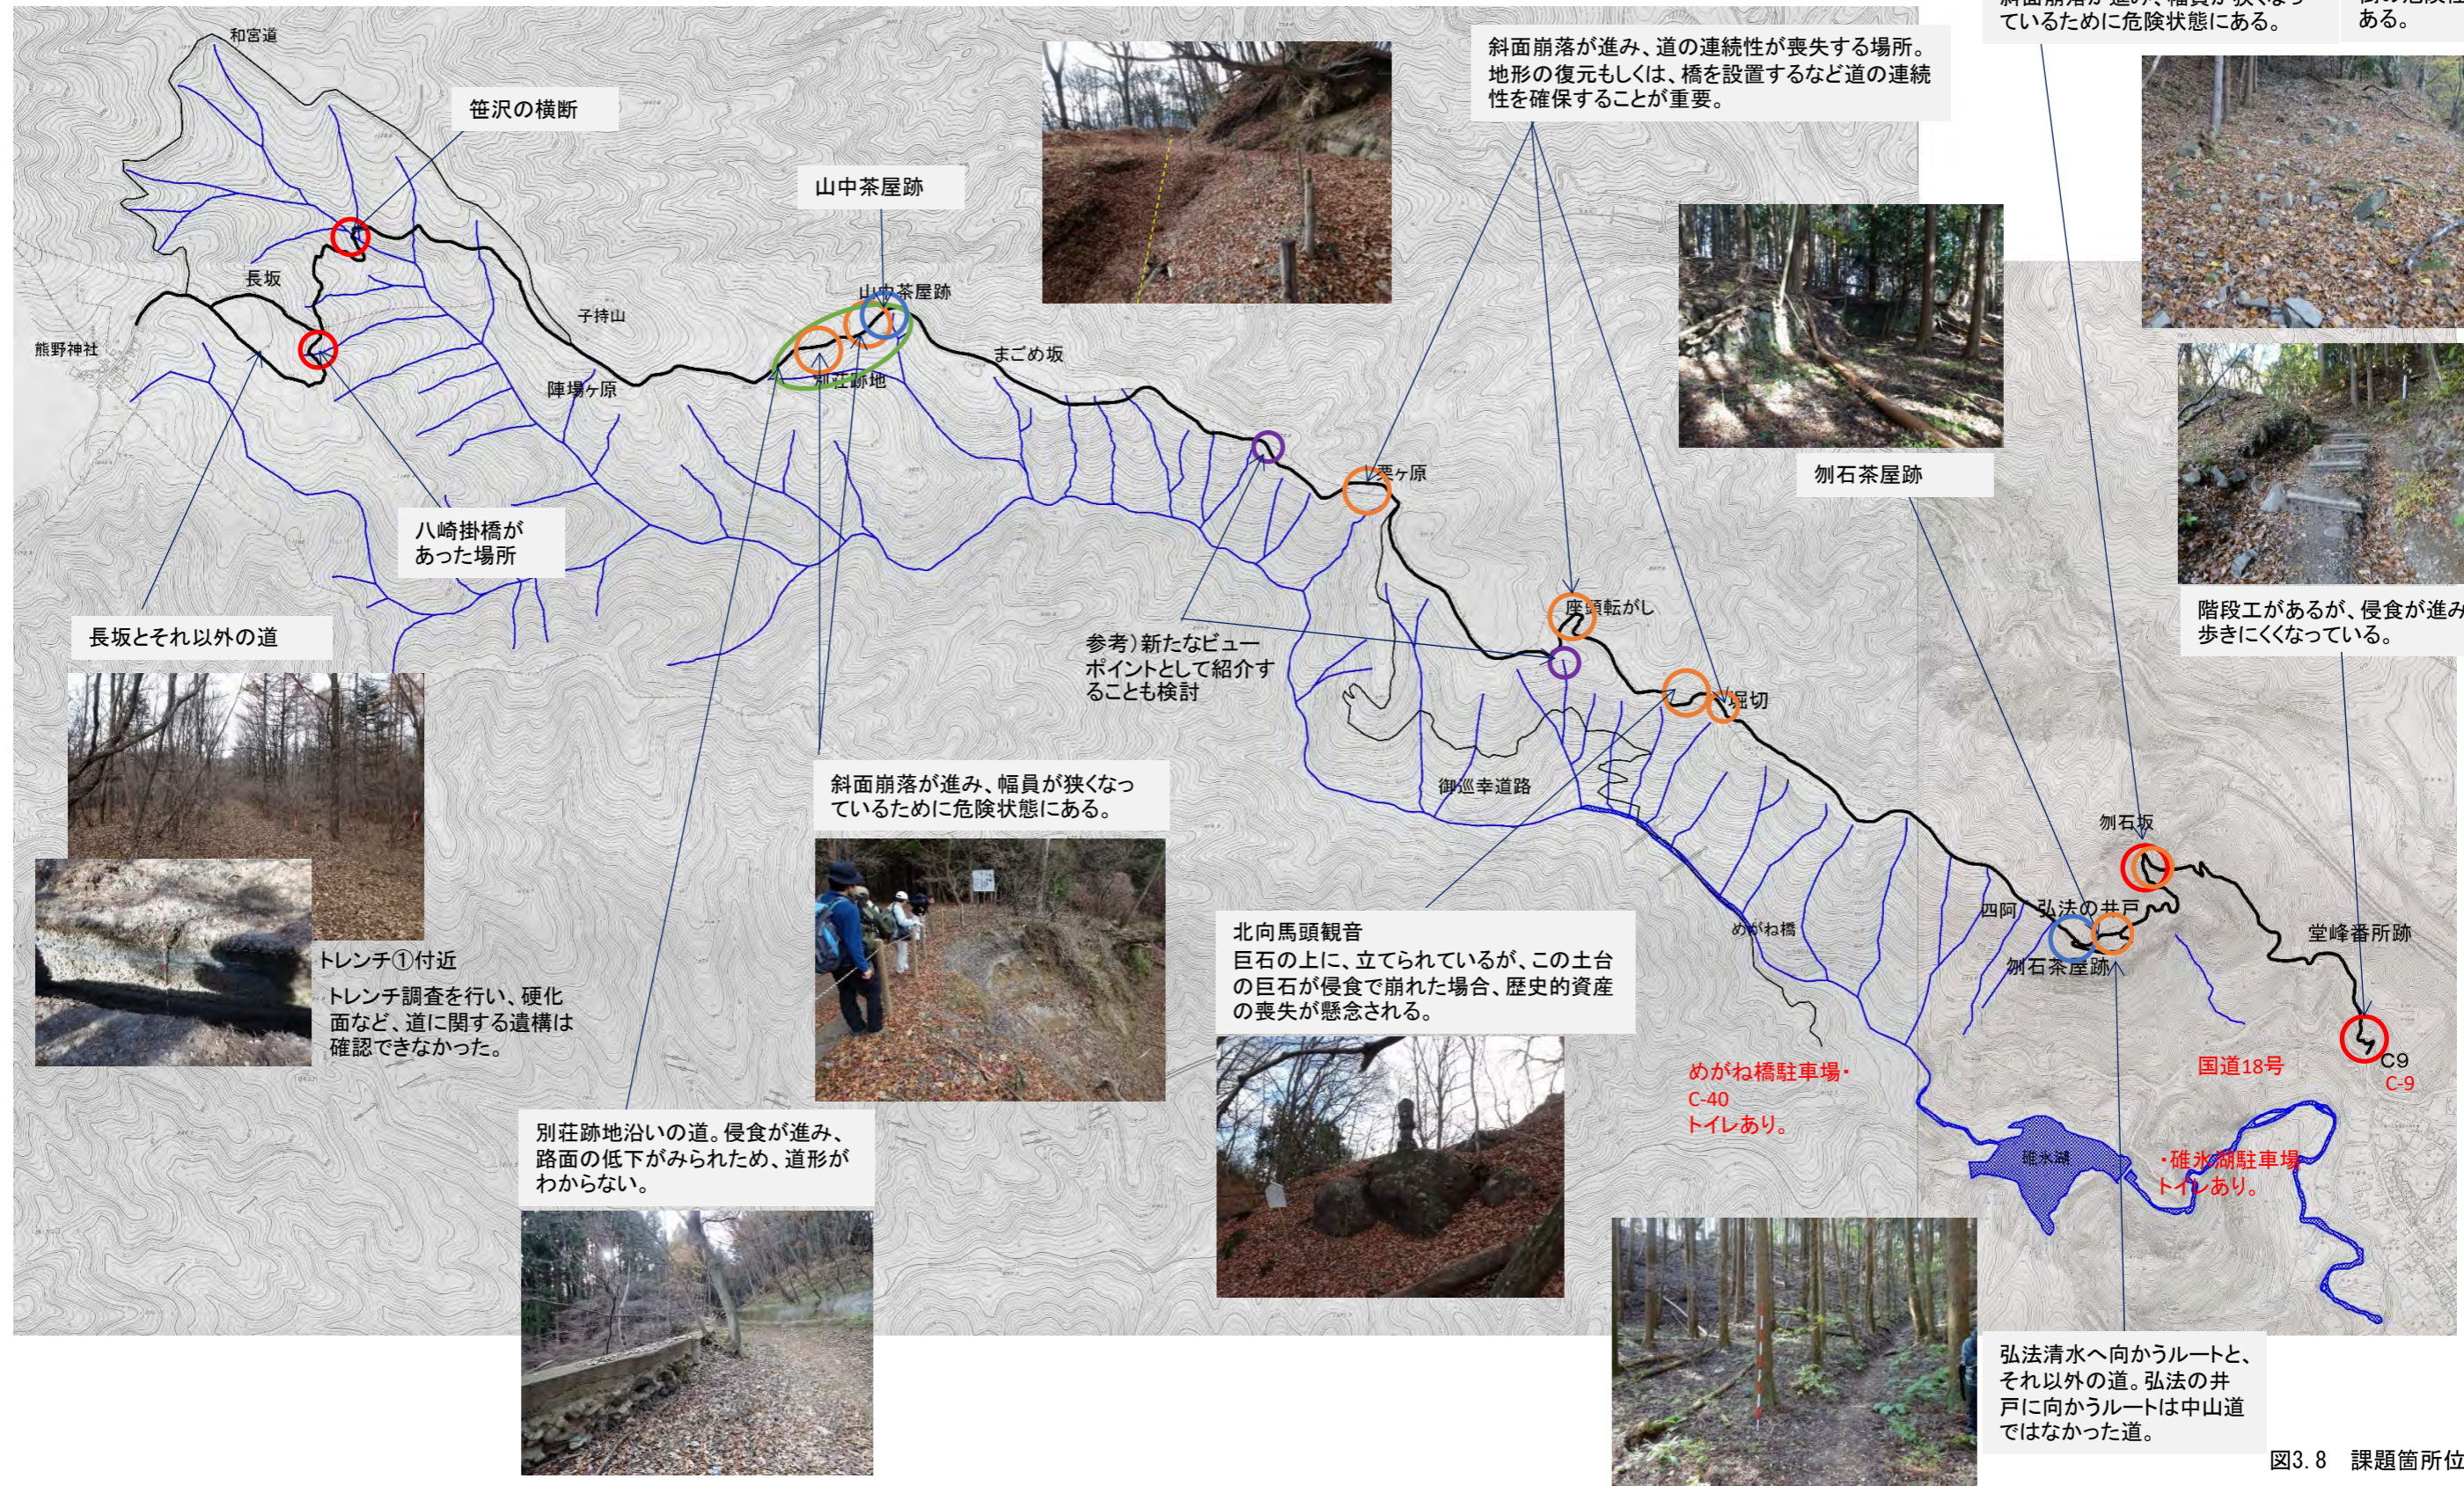
図3.8 課題箇所位置図

斜面崩落が進み、幅員が狭くなっているために危険状態にある。

剝石坂は、石が浮石になっているため、歩きにくく、転倒の危険性がある。

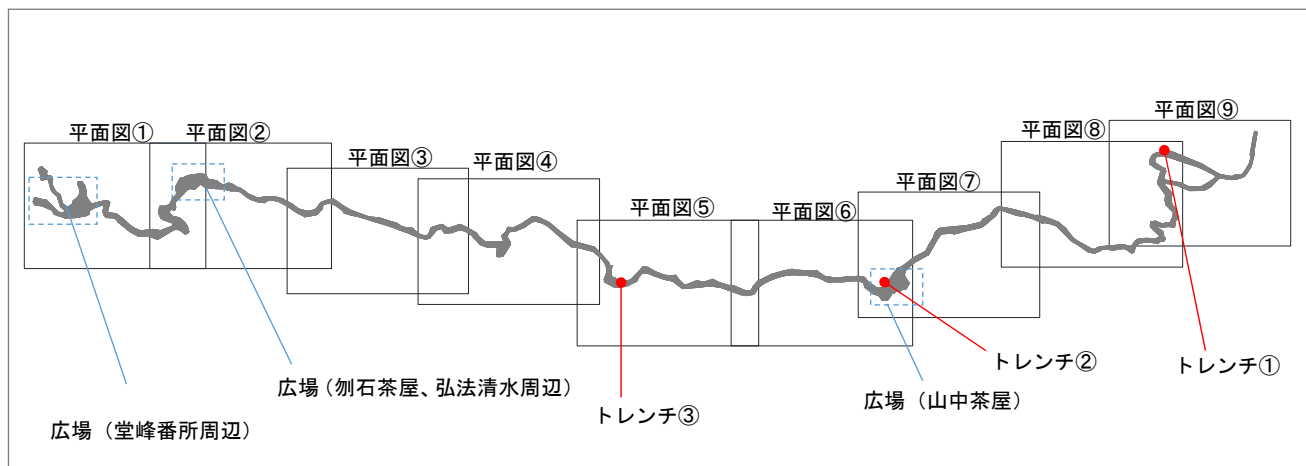
本計画策定にあたり、中山道碓氷峠越の全路線 (L=8km) の現地測量 (平面図) を行った。また、令和元年度に実施したトレンチ (遺構) 調査の平面図、山中茶屋、刎石茶屋、弘法の井戸、堂峰番所の4つの範囲の平面図作成も行った。
