第4章 「中山道碓氷峠越」の歴史的資産

中山道碓氷峠越は、熊野神社からカーブ9までの未舗装区間約8kmである。本道は約400年以上の歴史のある道で、安中市の中山道のなかでも、多くの歴史的資産が残っている区間である。本章では、本道の道筋や道沿いの資源の歴史をとりまとめ、現在の状態を整理した。また、これまでの道の管理の状況や現在についても整理した。

4.2 中山道碓氷峠越（熊野神社からカーブ9までの古道）の道筋と資産

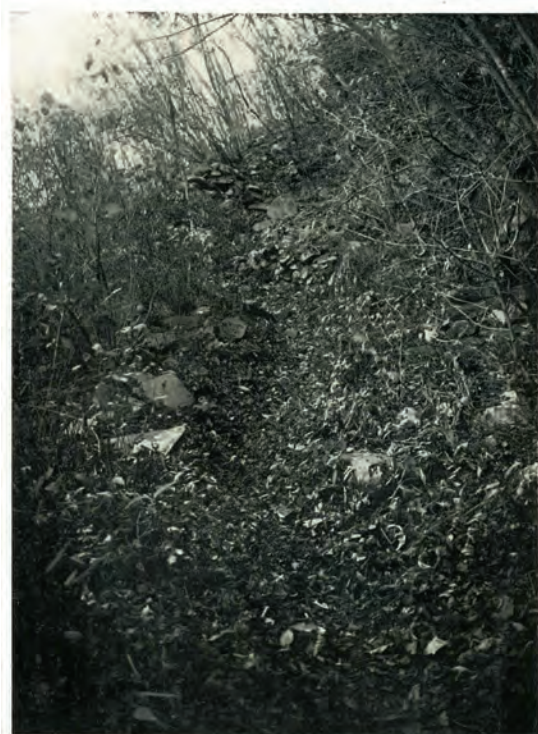
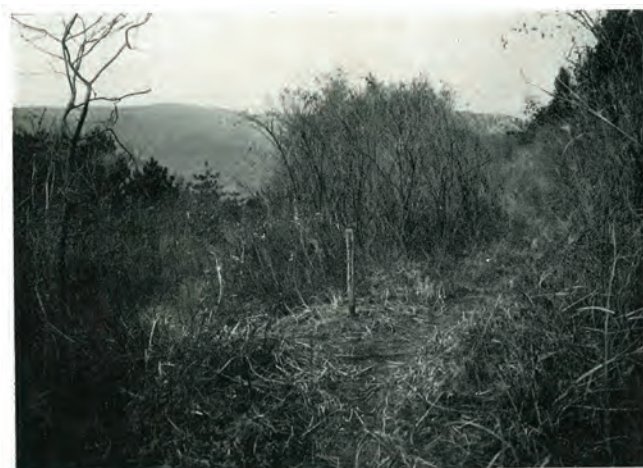
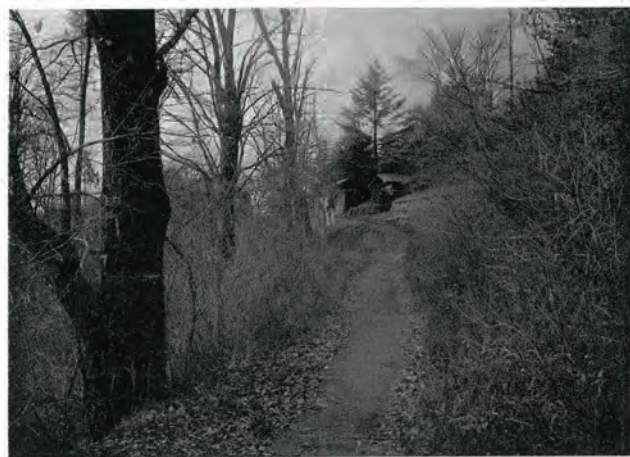
写真4.1 昭和8（1933）年当時の中山道の様子（文献4-1）

況状の粗険路坂り寄町木板（道古最）
（寫月一十年八和昭）

（寫月一十年八和昭）む望を面方町澤井輕りよ點岐分路道幸巡御下山持子（道舊）

（寫月一十年八和昭）む望を面方町澤井輕りよ口入町峠（道舊）

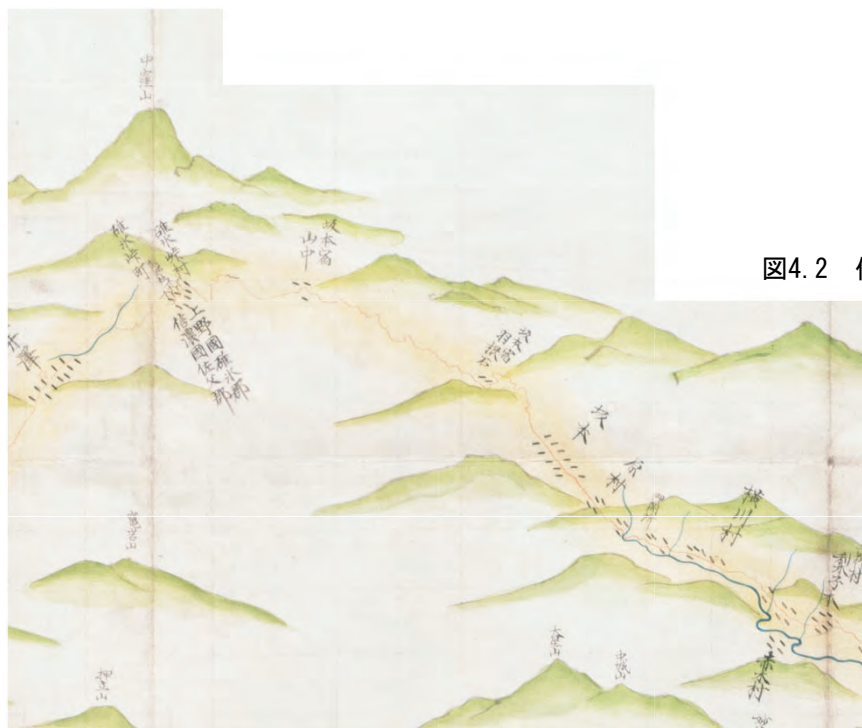
図4.2 伊能大図

- ・中山道付近は、信越道沿岸における第3次測量（1802）に作成される。
この図は伊能大図の第95号「信濃」「上田」「上野」「安中」「碓氷峠」にあたる。
- ・大きさは、104.5cm縦×175.5cm横

- ・伊能大図：当時の測量精度で描かれているが、実測図であるために、道の曲がり方などは往時の中山道の姿を現している。碓氷峠村、山中、羽根石の文字もみられる。
- ・上野國碓氷郡坂本驛図：明治9（1876）年に作成された図で、明治の大合併前（明治21（1888）年）のものである。この公図のほか、地籍ごとの公図もあり、道の形や道幅の記述が参考となる。
- ・分間延絵図：江戸幕府が中山道の状況を把握するために、道中奉行に命じて作成した詳細な絵地図。絵図には、問屋、本陣、脇本陣、寺社、一里塚、道標、橋、高札なども描かれている。宿村大概帳の記述を重ね合わせたものを51～52ページにまとめる。
- ・碓氷郡官林簿：明治14～15（1881～1882）年に作成され、群馬県行政文書のひとつで、国の重要文化財に指定されている。国有林を管理するための図面として、道筋が描かれている。

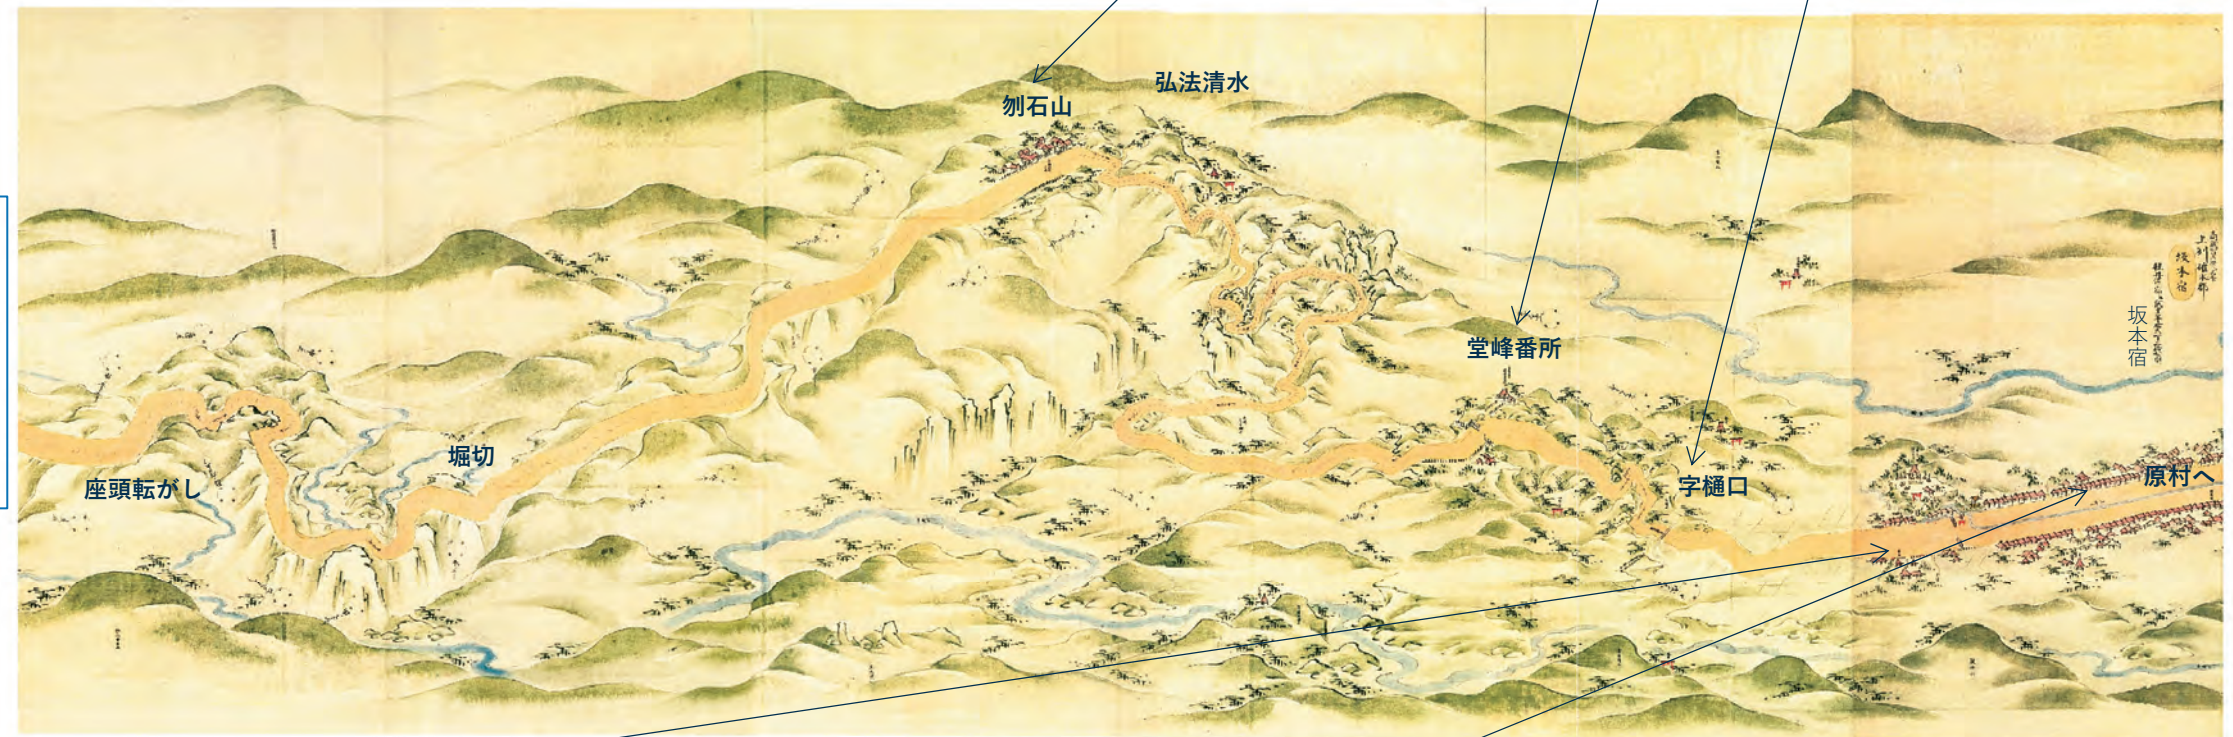
図4.10 対象区間の分間延絵図
(宿村大概帳の記述と重ね合わせ)
(文献4-18)

・分間延絵図（文化3（1806）年）と宿村大概帳の関係は様々な説があるが、ここでは、分間延絵図内に、宿村大概帳の記述を重ね合わせた。

⑨原村境より碓氷峠仁王下まで 往還長5343間(6314.45m) 道幅 5間より6間まで(9.1~10.9m)

⑩自普請を行う。
水抜西出口か
石橋 長さ4尺2寸 9尺

⑪碓氷峠に上州・信州国境傍示杭あり。
碓氷峠右之方は、熊野神社 左の方に国
境の杭あり。

⑫峠の内、字笹沢
御免永代人馬施行

⑬自普請を行う。
字笹沢 石橋 長さ7尺
(2.1m) 横1丈(3m)

⑭自普請を行う。
字傾城水 土橋 長さ5尺
(1.5m) 横7尺(2.12m)

⑮此の宿より軽井沢宿までに立場 2箇所。
同宿地先 碓氷峠地内字 山中
坂本宿に1里28町(6981.84m)
軽井沢宿に1里6町27間(4613.75m)

⑯此の宿より軽井沢宿までに立場 2箇所。
坂本宿地先 碓氷峠村地内字 羽根石
坂本宿に24町(2618.1816m)
軽井沢宿に2里1町27間(7995.6m)

⑰碓氷御関所遠見番所 1箇所、碓氷峠坂字松
木坂上にあり、堂峰番所

⑱自普請を行う。
字樋口 石橋 長さ5尺 横8尺

⑲中尾山入道一箇所あり。

⑳此の宿 往還通両側町並みにて、そのほか並
木敷地なし。

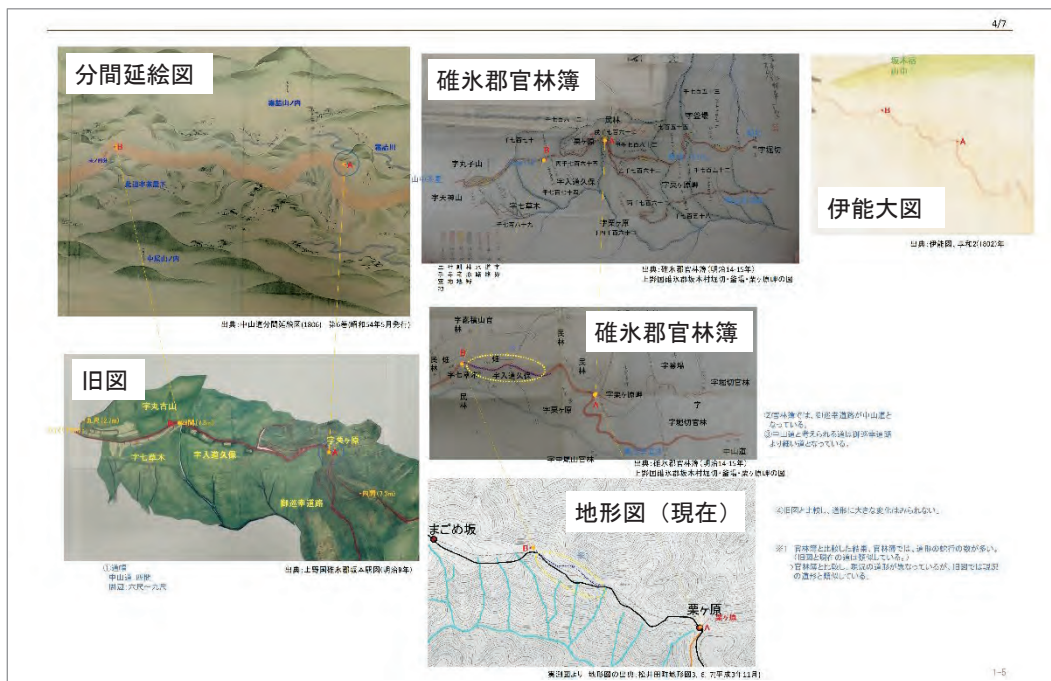
図 4.11 道筋の分析の方法（7分割して、それぞれ比較した。次ページ参照）

「分間延絵図」、「碓氷郡官林簿」、「伊能大図」、「旧図」の絵図等の道筋と現在（実測ルート）の道筋を比較する方法で分析を行った（下図）。その結果、実測ルートがほぼ中山道の道筋であることがわかった。【次ページ図4.12参照：（黒線が中山道の道筋）】

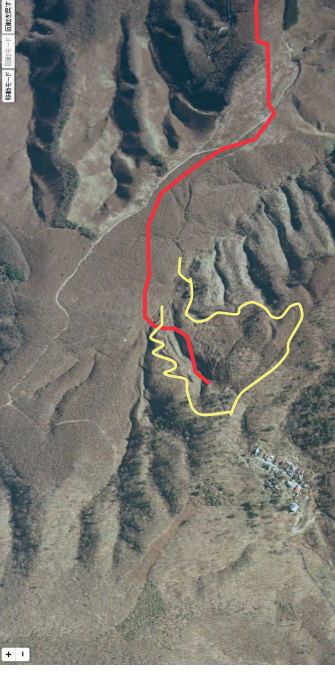
(文献4-19)

⑤昭和50(1975)年の空中写真をみると
黄色の道形(官林簿で示されている笹沢から分岐している道)を確認することができる。

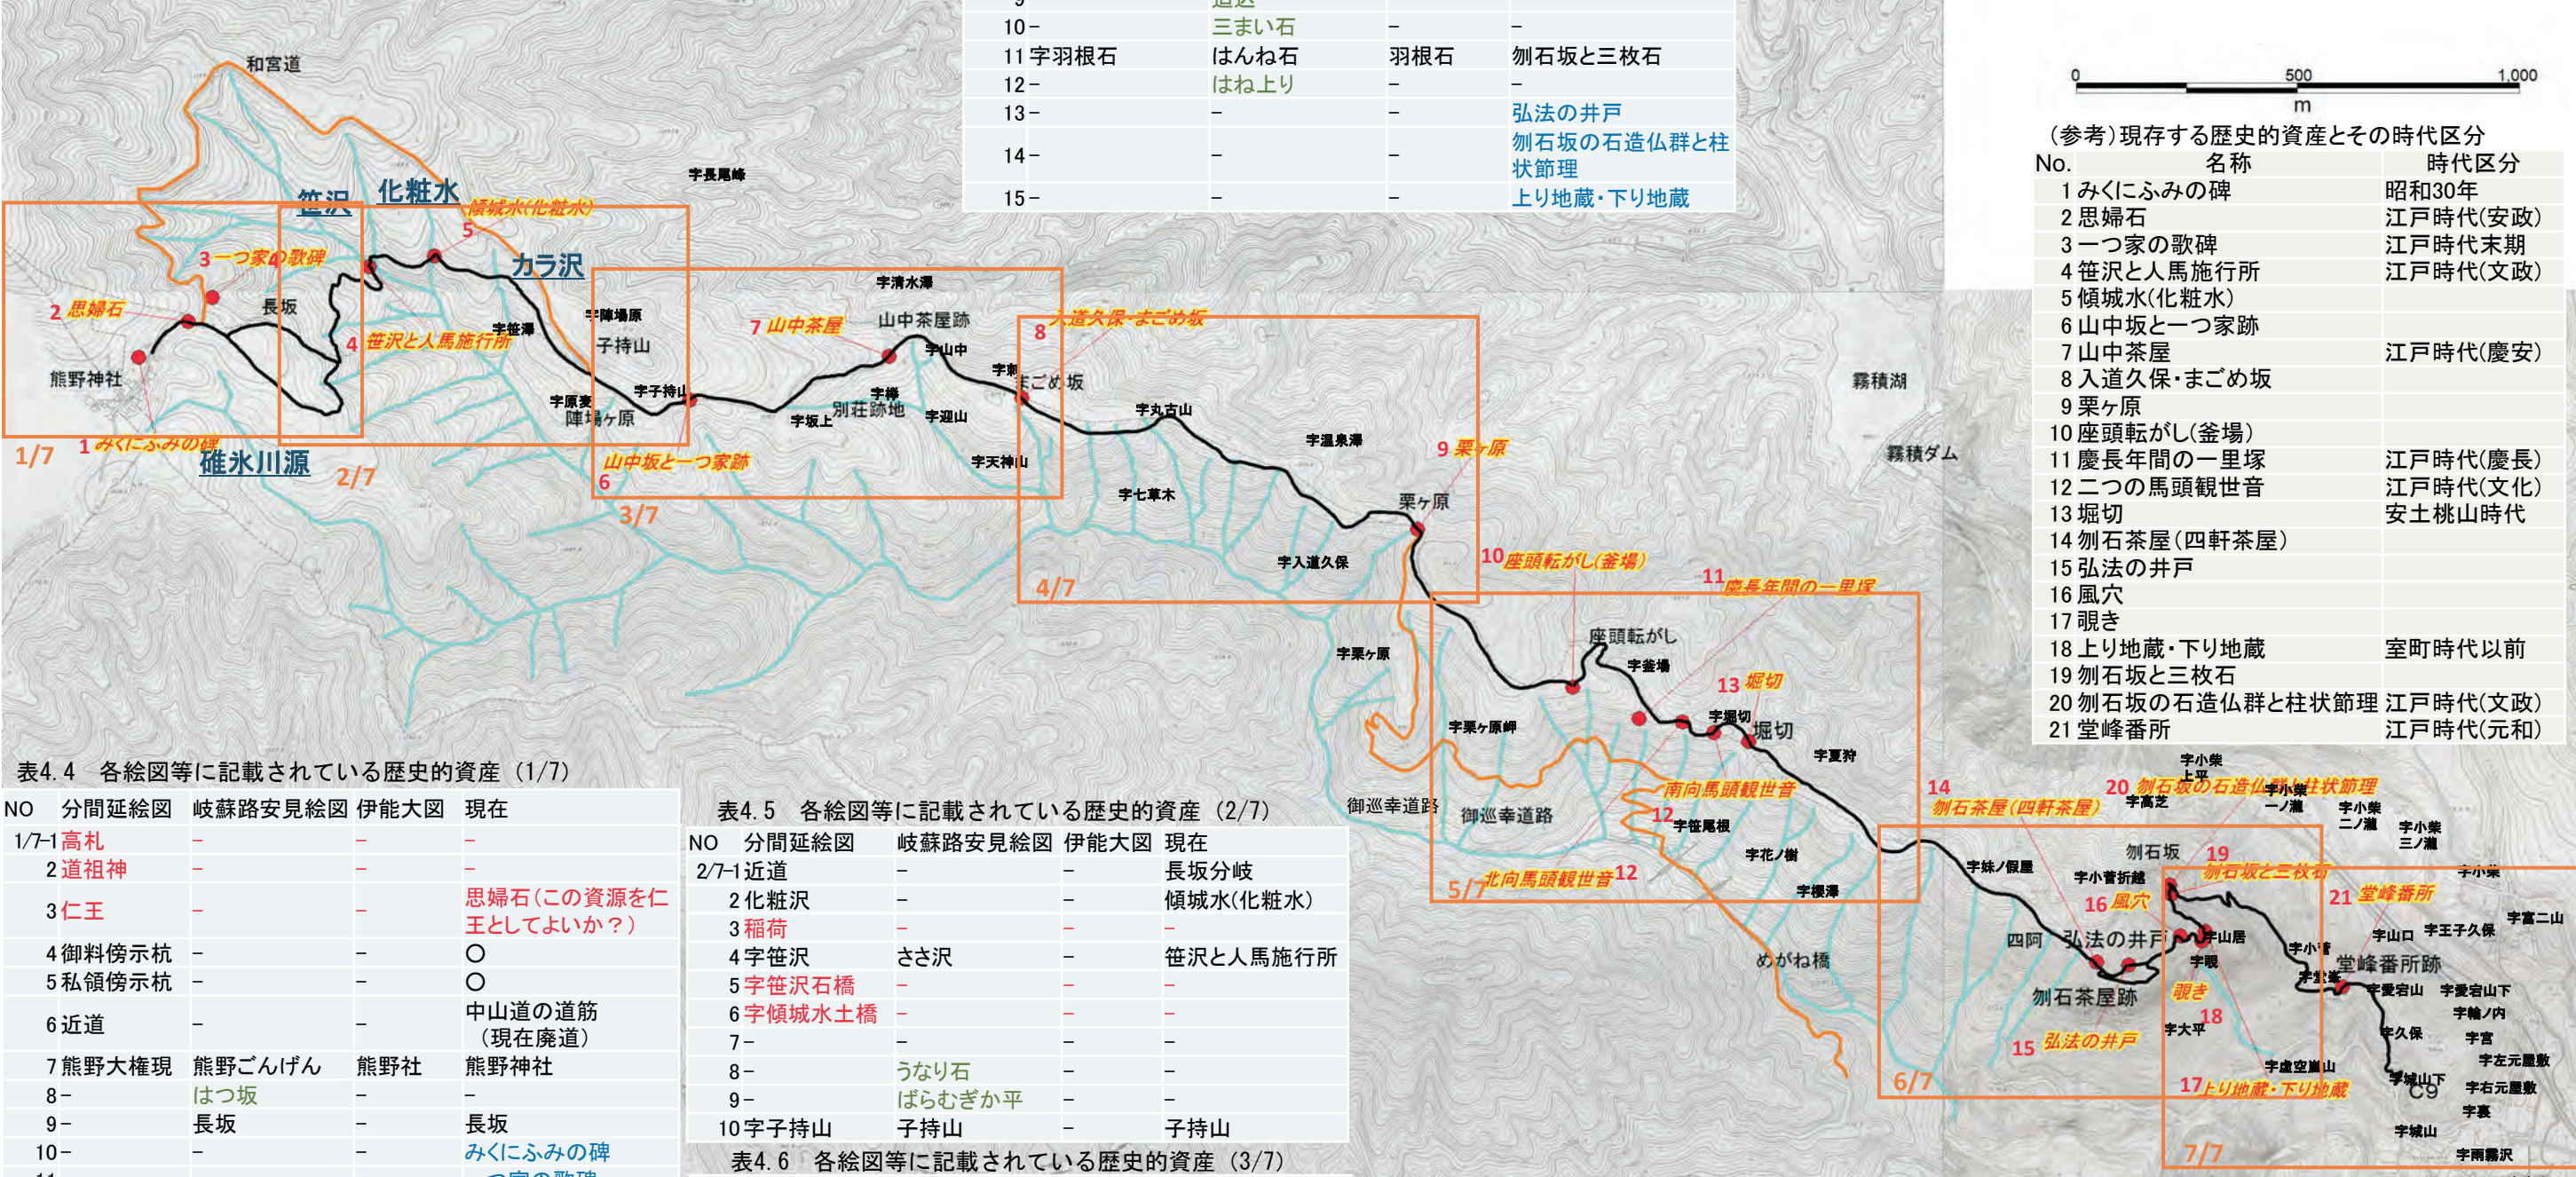
(参考) 現存する歴史的資産とその時代区分

No.	名称	時代区分
1	みくにふみの碑	昭和30年
2	思婦石	江戸時代(安政)
3	一つ家の歌碑	江戸時代末期
4	笹沢と人馬施行所	江戸時代(文政)
5	傾城水(化粧水)	-
6	山中坂と一つ家跡	-
7	山中茶屋	江戸時代(慶安)
8	入道久保・まごめ坂	-
9	栗ヶ原	-
10	座頭転がし(釜場)	-
11	慶長年間の一里塚	江戸時代(慶長)
12	二つの馬頭観世音	江戸時代(文化)
13	堀切	安土桃山時代
14	芻石茶屋(四軒茶屋)	-
15	弘法の井戸	-
16	風穴	-
17	覗き	-
18	上り地蔵・下り地蔵	室町時代以前
19	芻石坂と三枚石	-
20	芻石坂の石造仏群と柱状節理	江戸時代(文政)
21	堂峰番所	江戸時代(元和)

中山道碓氷峠越とその周辺に現存している歴史的資産と時代区分を整理した。本範囲とその周辺には、21箇所の歴史的資産が現存しており、解説サインで案内されている。

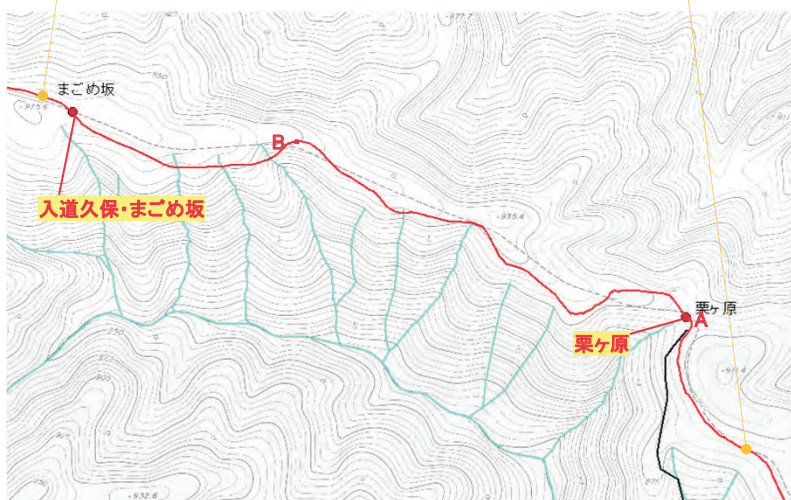
(使用地形図 文献4-10)

NO	分間延絵図	岐蘇路安見絵図	伊能大図	現在
1-		まごめ坂 入道くぼ	-	入道久保・まごめ坂
2-		くりから平	-	栗ヶ原

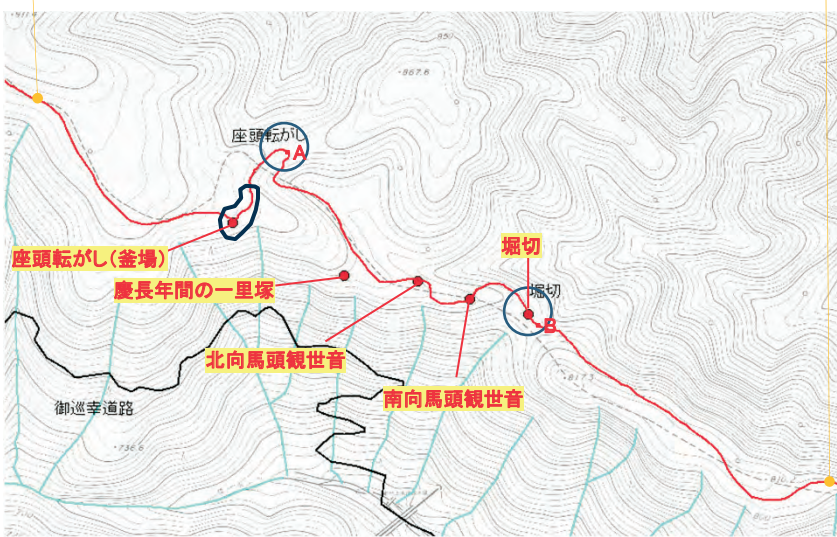
(使用地形図 文献4-10)

NO	分間延絵図	岐蘇路安見絵図	伊能大図	現在
1-	かまばの坂	-	-	-
2-	ざとところがし	-	-	座頭転がし(釜場)
3-	ほり切	-	-	堀切
4-	下り	-	-	-
5-	-	-	-	慶長年間の一里塚
6-	-	-	-	北向馬頭観音
7-	-	-	-	南向馬頭観音

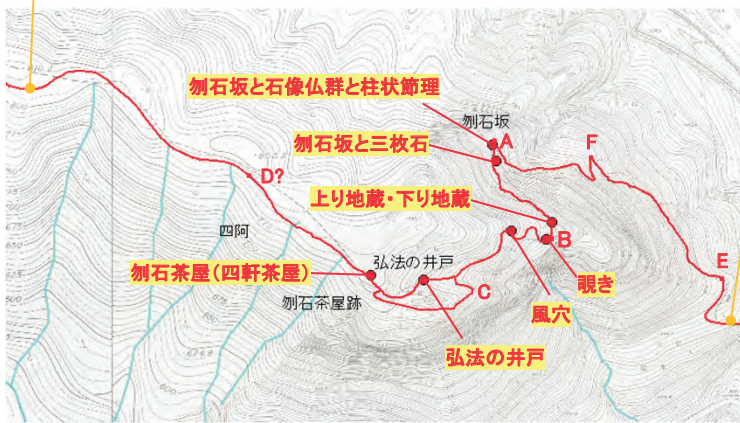
(使用地形図 文献4-10)

NO	分間延絵図	岐蘇路安見絵図	伊能大図	現在
1	香水道(弘法の井戸へ?)	-	-	-
2	芭蕉塚	-	-	-
3	弁天	-	-	-
4	虚空蔵堂	-	-	-
5	-	はんね石茶や	-	剝石茶屋(四軒茶屋)
6	-	のぞき	-	覗き
7	-	一りつか左ばかり 木なし	-	-
8	-	風穴	-	○
9	-	追込	-	-
10	-	三まい石	-	-
11	宇羽根石	はんね石	羽根石	剝石坂と三枚石
12	-	はね上り	-	-
13	-	-	-	弘法の井戸
14	-	-	-	剝石坂の石造仏群と柱状節理
15	-	-	-	上り地藏・下り地藏

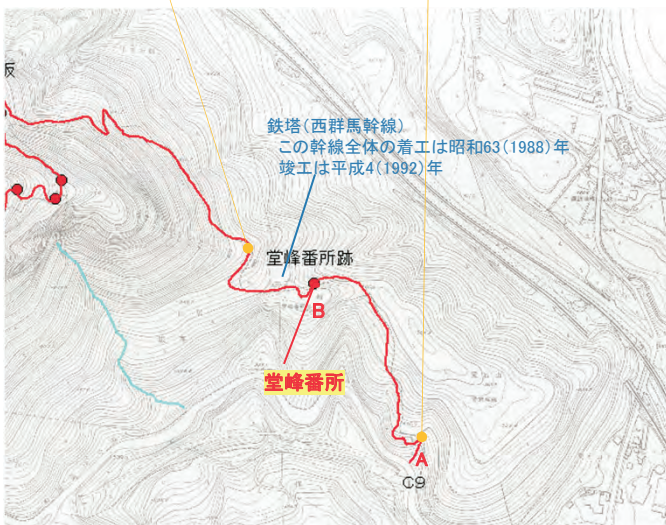
(使用地形図 文献4-10)

鉄塔(西群馬幹線)
この幹線全体の着工は昭和63(1988)年
竣工は平成4(1992)年

NO	分間延絵図	岐蘇路安見絵図	伊能大図	現在
1	宇堂峰遠見番所	堂峰番所(絵の表 現で判断)	-	堂峰番所
2	伊勢宮	-	-	-
3	山道	-	-	-
4	稻荷	-	-	-
5	愛宕	-	-	-
6	-	かりかり	-	-
7	-	廣手	-	-
8	-	赤土坂	-	-
9	松木坂	松の木坂	-	-

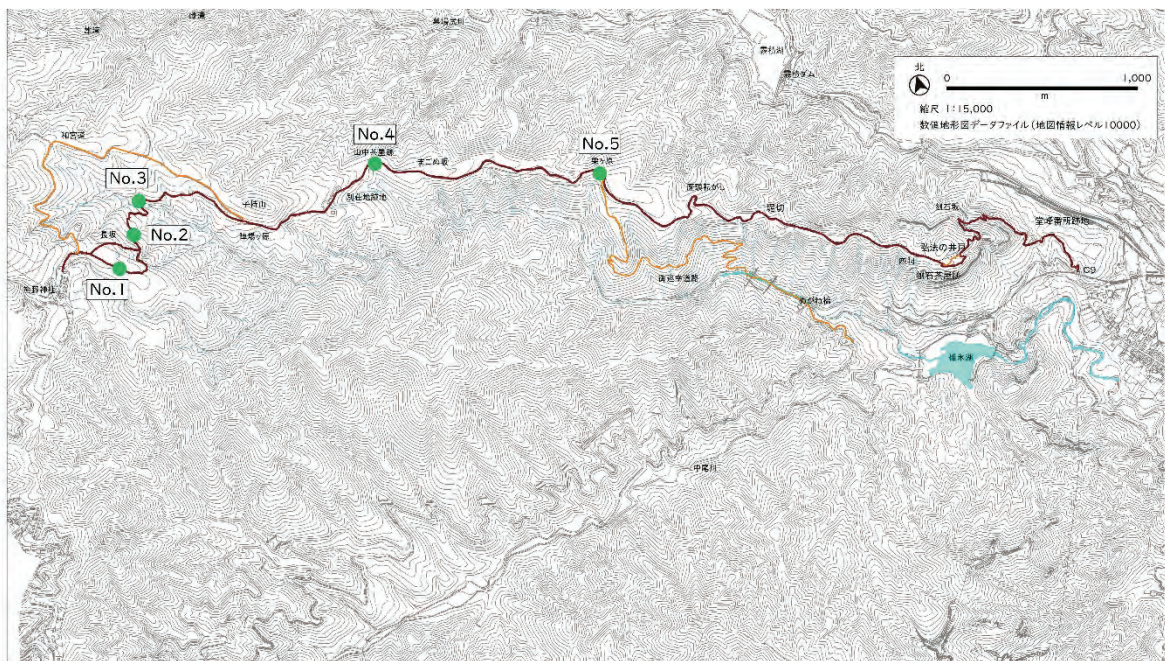
図 4.18 トレンチ調査位置図

平成30（2018）年度、平成31（令和元・2019）年度は道幅を確認することを目的に、下図のそれぞれ2か所（No.1 および2）・3か所（No.1 および4・5）で確認調査を行った。調査を行った位置は下図のとおりである（なお、No.3は令和2（2020）年度に、道沿いの構成資産のうち位置や規模が確定できていない「笹沢人馬施行所」の調査地点である）。調査箇所を選定については現地踏査の結果、中山道の推定ルート上と考えられ、あまり侵食が進んでいない（＝歩行量が少ない）とみられる地形を優先した。

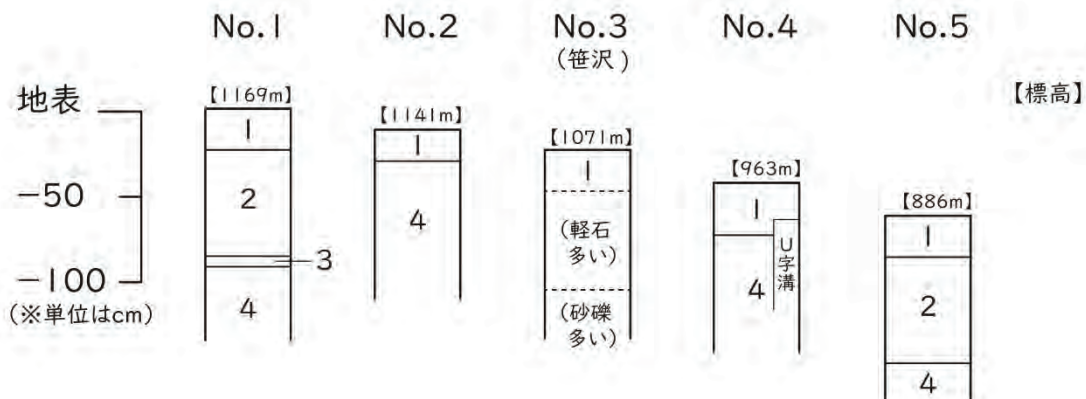
図 4.19 土層模式図

土層	特徴
第1層 黒褐色土	粒径 1～2 cm 程度の軽石が混入する。腐葉土を多量に含み、やや粘性がある。最上位は現代の表土。笹沢周辺では厚く堆積し、下位では茶褐色を呈す。
第2層 褐灰色土	天明3（1783）年の浅間山噴火により降下した軽石や灰（＝浅間A軽石。以下、As-A とする）の堆積層で、峠に近い場所ほど厚く堆積する。上位ほど大きく、下位ほど小さな軽石や灰が多くみられる傾向にある。最下部には鉄分沈着による褐色土や、砂礫層も部分的に確認された。この層の直下が中山道関連遺構の確認面。
第3層 黄褐色土	峠に近い調査地点（No.1）でのみ検出された、天明3（1783）年の噴火で埋没する直前の推定旧表土。層厚は 1 cm 程度で、部分的に硬化面を有する。
第4層 黄褐色土	細かい砂礫および黒色鉱物を混入し、粒径 1～5 cm 程度の軽石を主体とする。第2層の主体をなす軽石よりも黒味が強い軽石や鉱物が多く、明確に区別できる。天明3（1783）年以前の噴火降下物であるが、上位に土壌化したような黒色土（いずれかの時代の旧表土）が確認できないことから、江戸期以前の古い時期の自然層と考えられる。なお、いずれの調査地点でも確認された（遺構検出面で掘削を止めた笹沢は除く）。

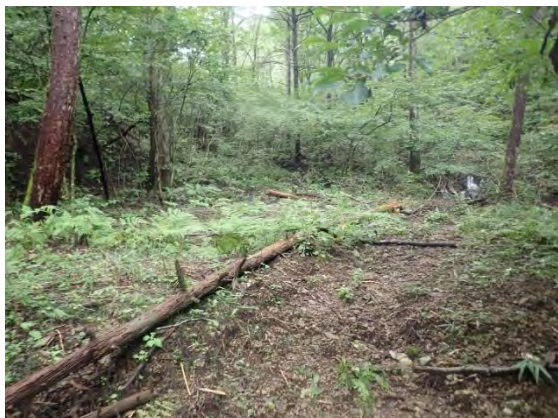
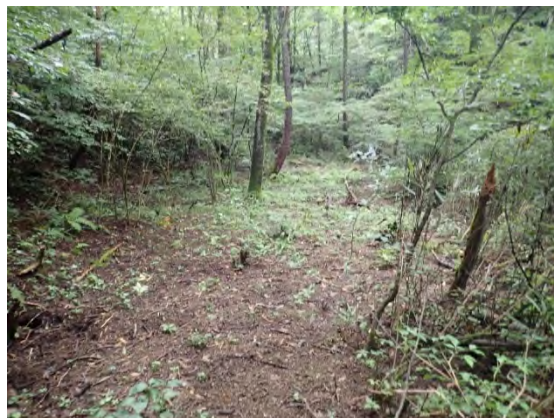
写真 4.15 笹沢人馬施行所 現況写真

人馬施行所があったとされる場所は、平らな地形となっており、令和 2 (2020) 年 11 月に実施された発掘調査では「中山道宿村大概帳」にある施行所の家造の間口 10 間との記述と合致する地覆石 18m が検出された。次ページ以降に発掘調査結果を掲載した。

現在の跡地は地覆石も埋め戻され、上空が開けた平地となっている。人馬施行所の解説標識は沢の対岸に設置されている。

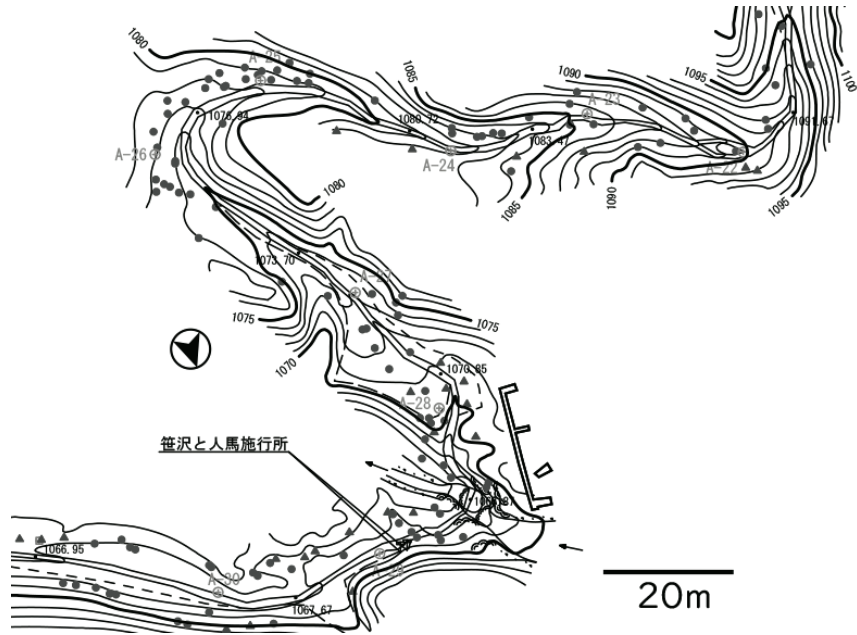
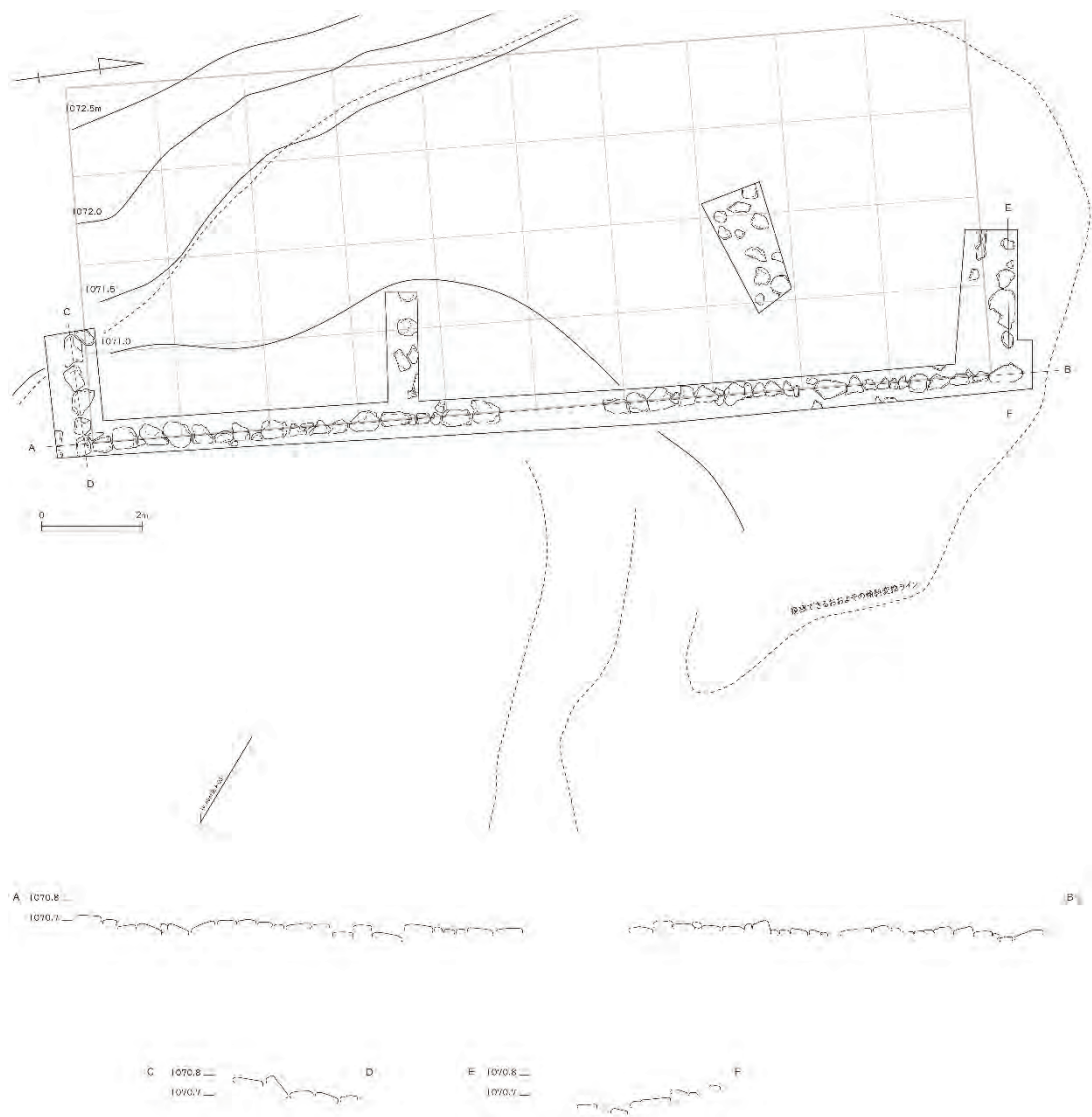
図 4.29 人馬施行所調査地点の平面および断面図
 (断面図の縮尺は任意、メッシュ1マスは1間幅を示す)

「中山道宿村大概帳」によると、施行所は文政 11（1828）年から運営を始めたと書かれている。(27) これは、天明 3（1783）年の浅間山噴火から約半世紀後にあたる。他所の調査結果から、当地にも相当量の軽石が降下したことは間違いないが、本地点では石列の検出面に至るまで As-A の自然堆積は確認されず、建設に先立って軽石の除去など整地が行われていたと考えられる。また、表土下から石列までの堆積土は As-A のほか、地山由来の山砂や自然石を含んでおり、その厚さは山（西側）および沢（北側）に近いほど増す傾向にある。また、表土化した黒色土を間に挟まないことから、施行所の廃絶後は土砂の流入が頻発していたことが想定される。

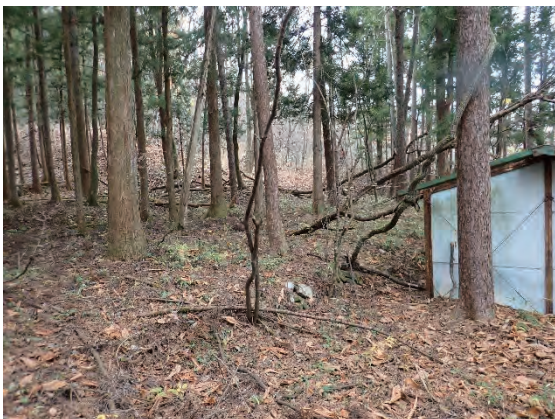
写真 4.25 山中茶屋 現況写真

現在の山中茶屋跡は、針広混交林となっており、一部倒木もみられる。林内に石積みが部分的に残っているが、一部で崩れがみられる状況である。そのほか庭、墓地、畑跡などが残っている。なお、現在の山中茶屋の状況について示す図面、写真は、次ページを参照。

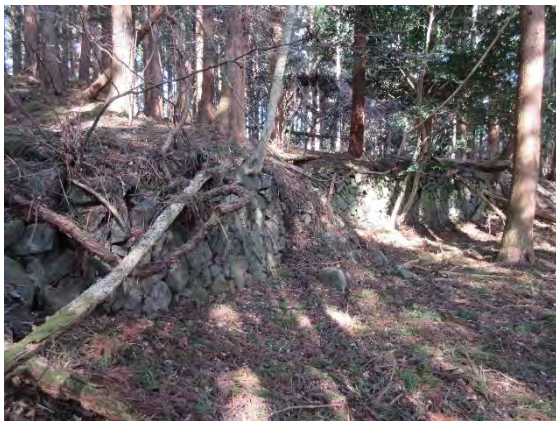
写真 4.27 刎石茶屋 現況写真

現在の刎石茶屋跡は、スギ・ヒノキ植林地となっており、林内に石積みがわずかに残っている。尾根をのぼると墓地がある。石積みは部分的に崩落がみられる状況である。峠町の標高は1200mで、刎石山山頂の標高が793m、標高差は約400mとなる。これに対し、坂本宿の標高は465mで、刎石山との標高差は約330mである。

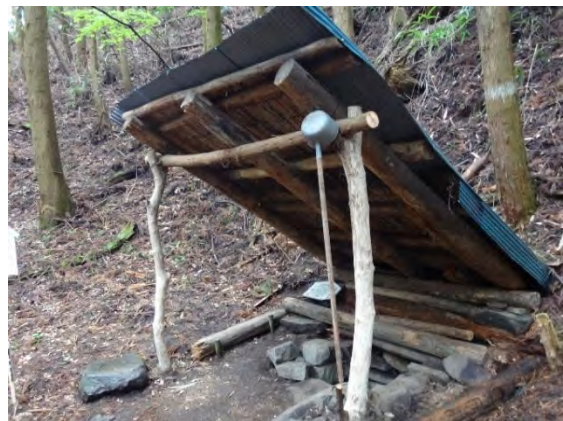
写真 4.28 弘法の井戸 現況写真

異常はみられない

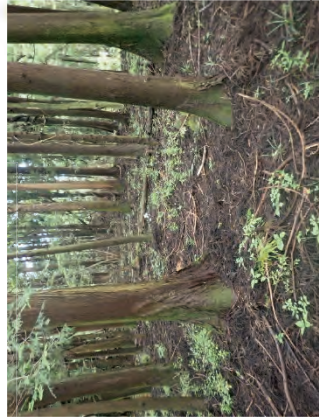
勿石茶屋跡の状況 現在はスギ・ヒノキ植林地となっている

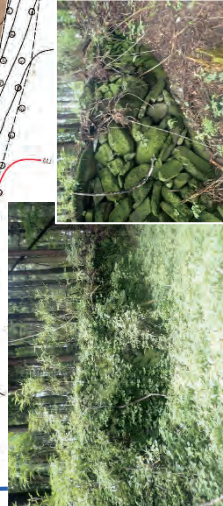
図 4.32 勿石茶屋一帯の現状

石積みの状況

つる植物等が生い茂り、石積みも苔むした状態。目立つ破損は見られない状況。

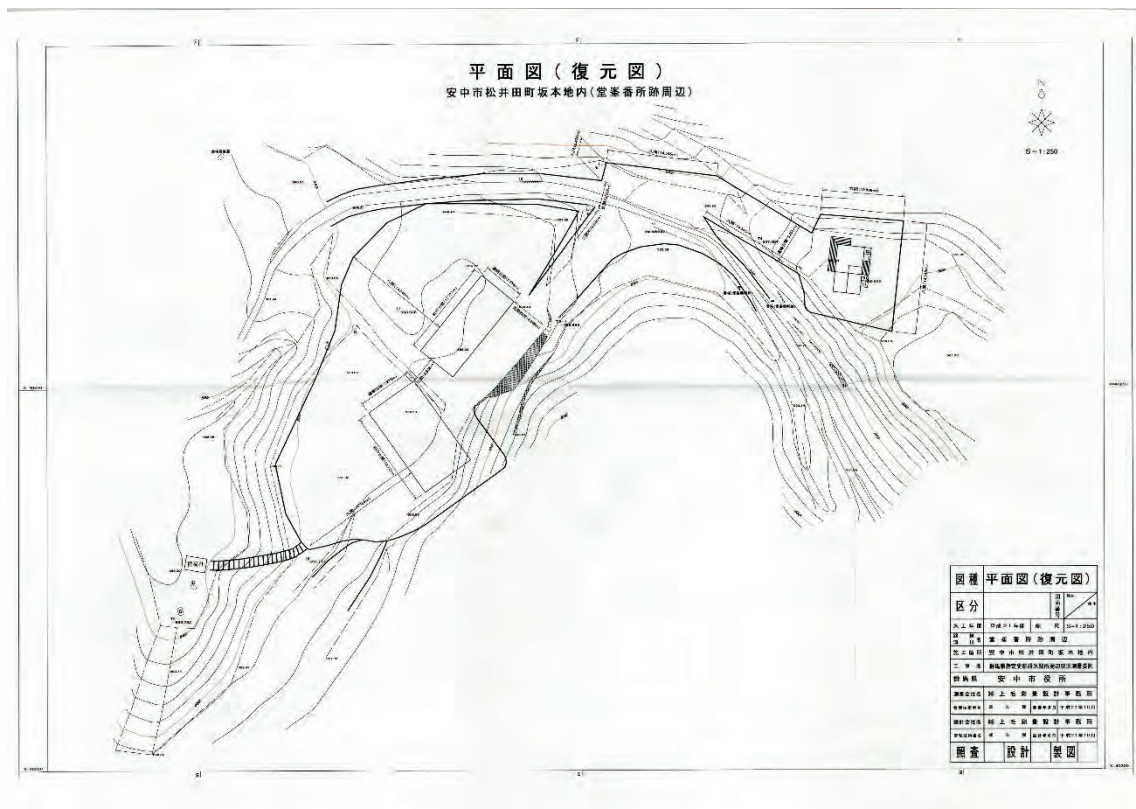
図 4.34 堂峰番所平面図(復元図) (文献 4-40)

- ・現在は石垣があり、道の傍らに関門の礎石が草むらのなかにみえる。
- ・今後、学術調査を実施する予定である。
- ・過年度の測量で堂峰番所の範囲を調査している。その結果は下図のとおりである。絵図と重ね合わせているが、ほぼ同様な位置に、堂峰番所、道路をはさんだ南側に、石垣で家敷地をつくった、間口7間、奥行4間の定附同心の家が2軒あることがわかる。

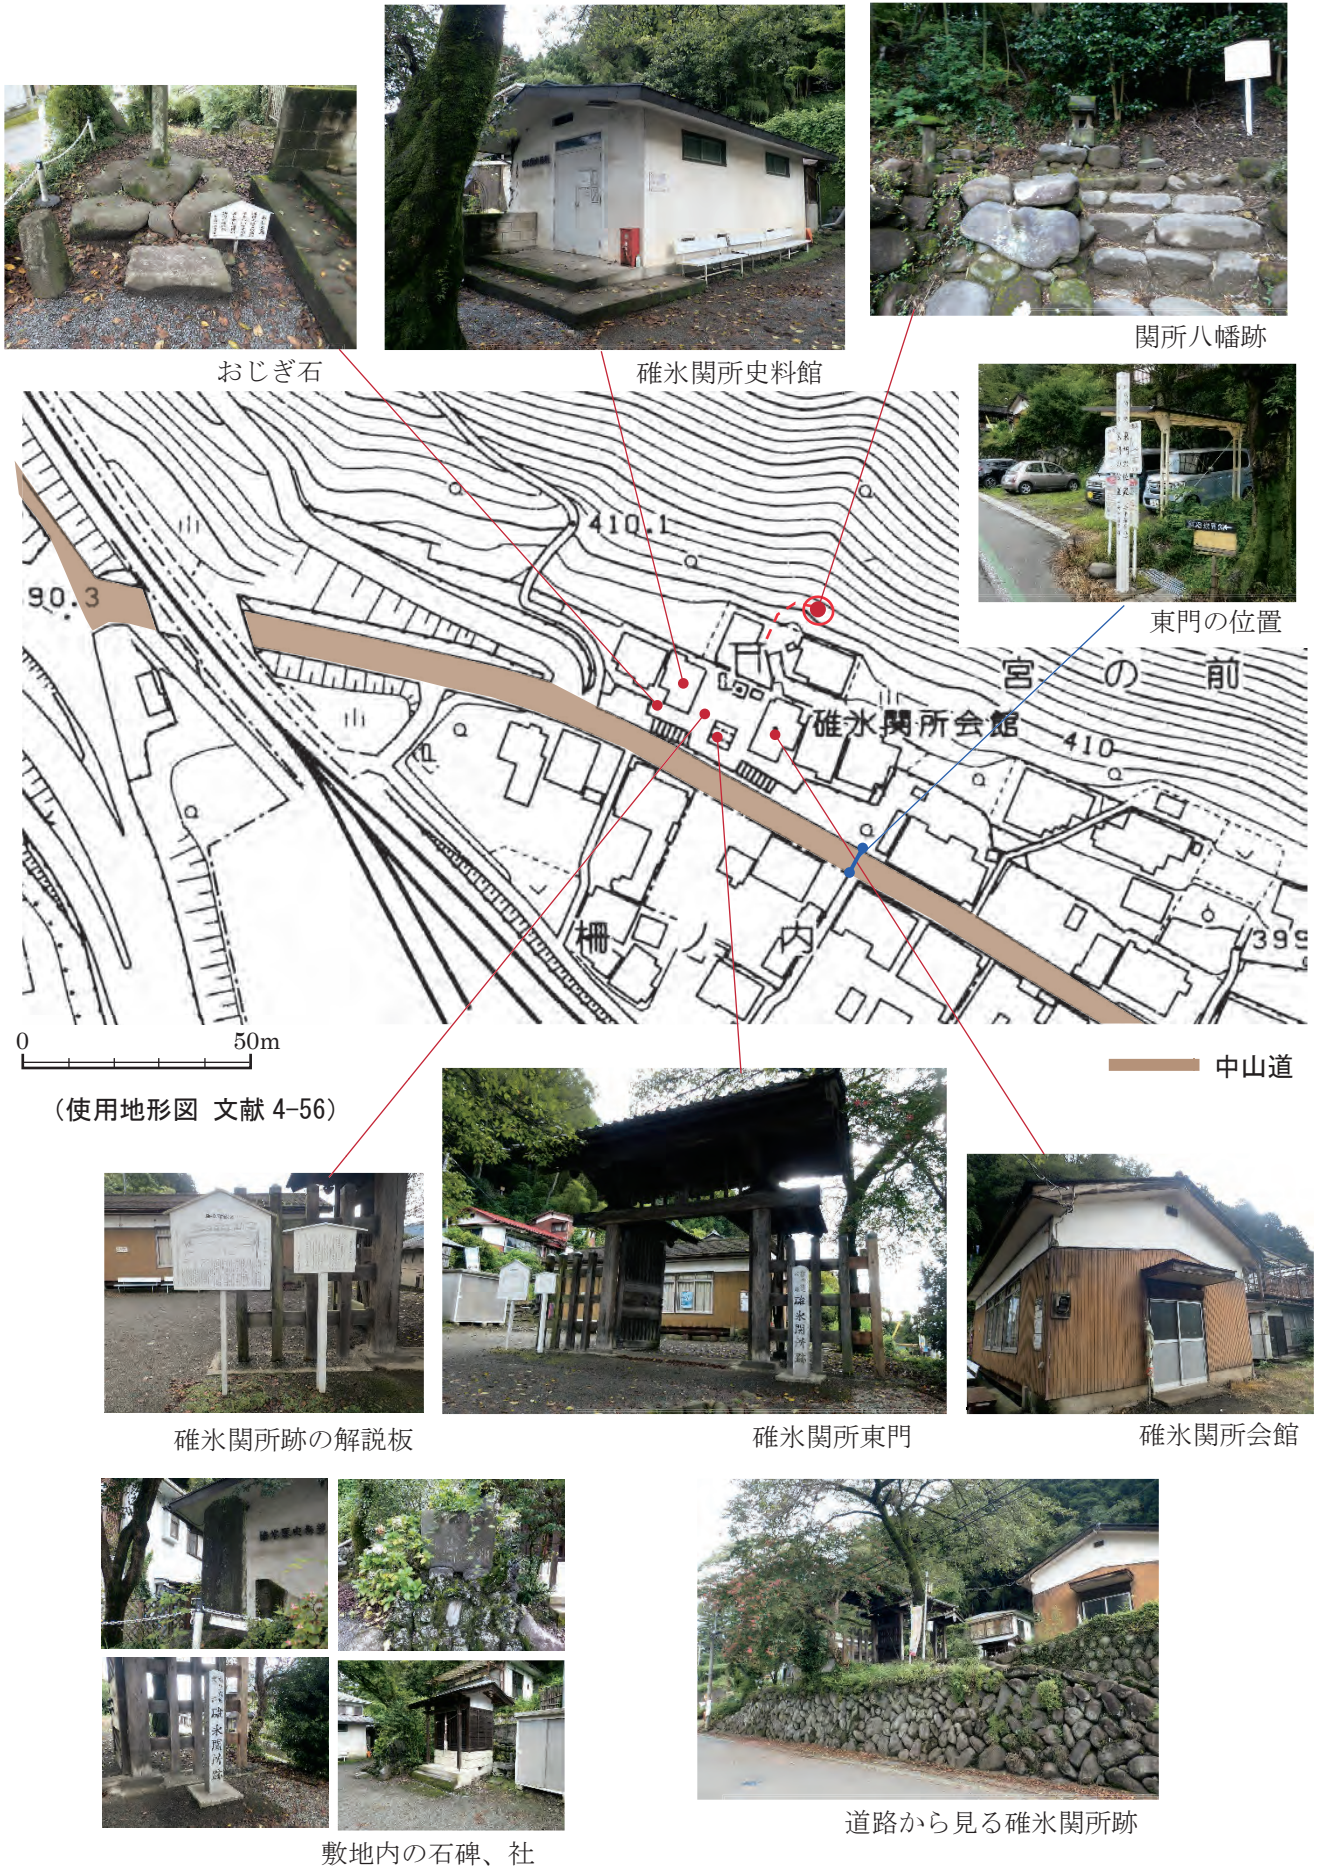
図 4.45 碓氷関所跡とその周辺の現状

碓氷関所跡の敷地内には、碓氷関所史料館、碓氷関所会館のほか、関所に関する解説板や石碑があり、関所についてみて学ぶことができる。裏山を少し上ると関所八幡跡（建立時期不明）がある。関所跡にはサクラ、サルスベリ、ツバキなど、花木が数本植栽されており、花の開花期は彩り豊かである。

関所跡から少し離れた場所には、来訪者用駐車場が2箇所、計9台を駐車することができるようになっている。また、敷地に隣接する家屋には、空き家も複数みられる。

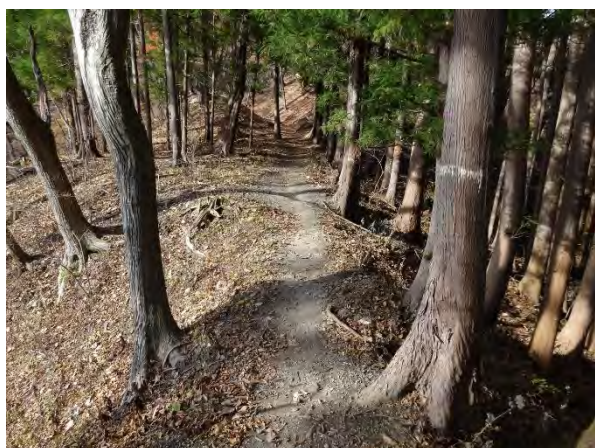
写真 4.29 大道寺堀切 現況写真

東日本平定にとりかかった豊臣秀吉が、関東を支配する北条氏を配下に入れるため北条氏を攻めた。天正18(1590)年、豊臣方の前田利家・上杉景勝・真田昌幸らの北国勢は信濃国から上野国に侵攻し、北条方である大道寺駿河守政繁らが守る松井田城に向かった。政繁は北国勢を防ぐため、勿石から西へ1kmほど入った所を掘り切り、一支えしようとしたが、北国勢の大軍が怒涛の如く押し進むため、松井田城に撤収した。現在、現地をみると堀切というよりは尾根の間を土橋状につないでいるようにもみえる。
