歴史の道中山道碓氷峠越 整備基本計画

令和3（2021）年3月

群馬県 安中市教育委員会

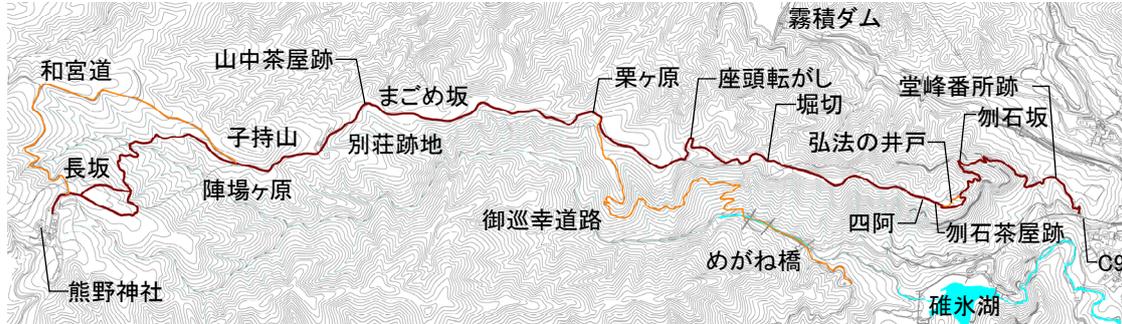
図 1.1 計画対象区間

堂峰番所跡、弘法の井戸、勿石茶屋跡、山中茶屋跡などその往時の道沿いの多数の歴史的資産が存在している約8kmの区間である（図1.1）。

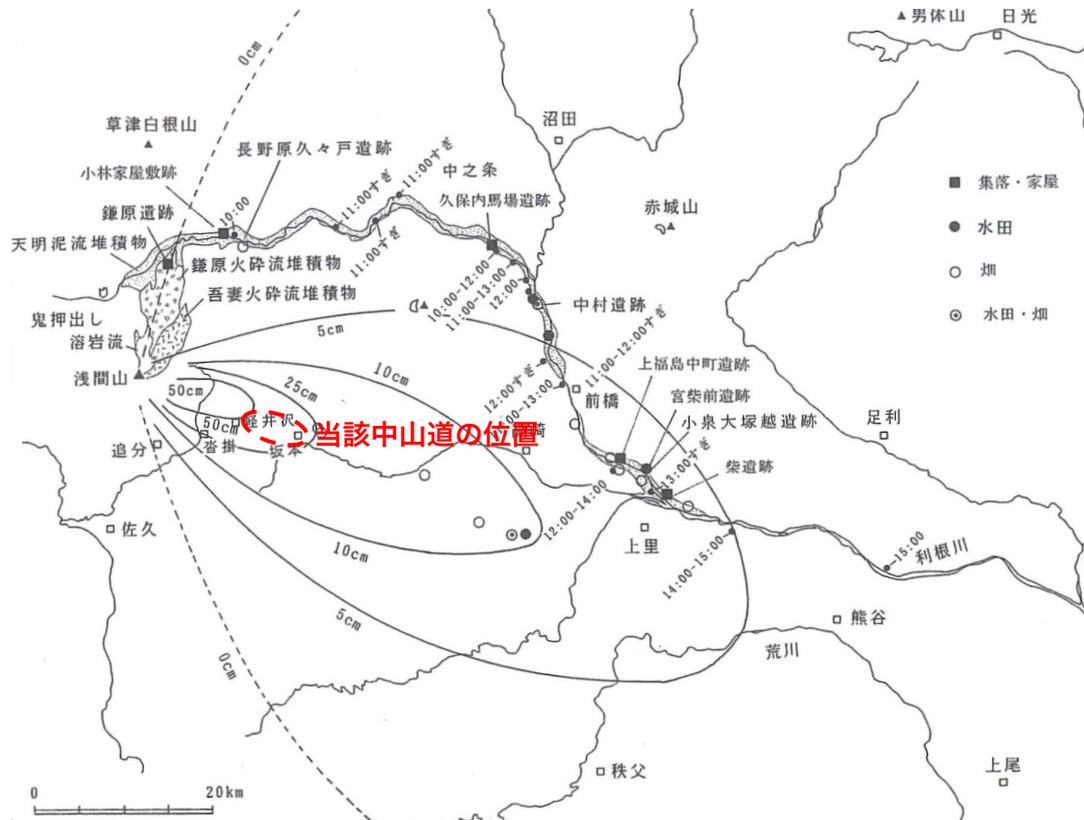
図 2.11 浅間火山 噴火の噴出物・火山泥流・代表的被災遺跡の分布図

天明3(1783)年の浅間山噴火の溶岩や泥流は、浅間山から北方から東へと流れており、当該中山道には火山噴出物(軽石、火山灰など)による被災の範囲に含まれている(図2.11)。

※時刻：火山泥流(天明泥流)の到達時刻(8月5日)

※円状の実線と数値は噴火活動で放出された「浅間A軽石」と呼ばれる降下テフラ層(火山灰、軽石などの層)が地層の中で確認できる範囲とその厚さ

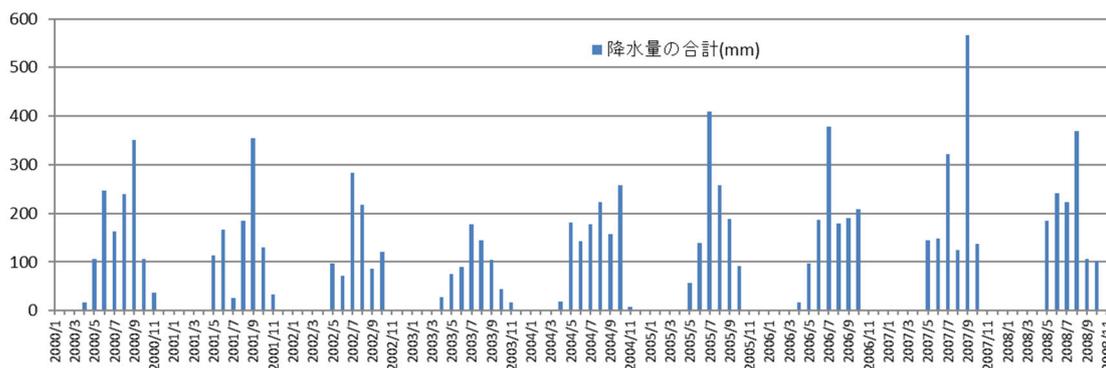
図 2.12 月別降水量（2000～2008）

- ・計画対象範囲に近い観測所である一の字山で、2000～2008 年までの月別降水量は、最大 566mm/月（2007 年 9 月）である（図 2.12）。

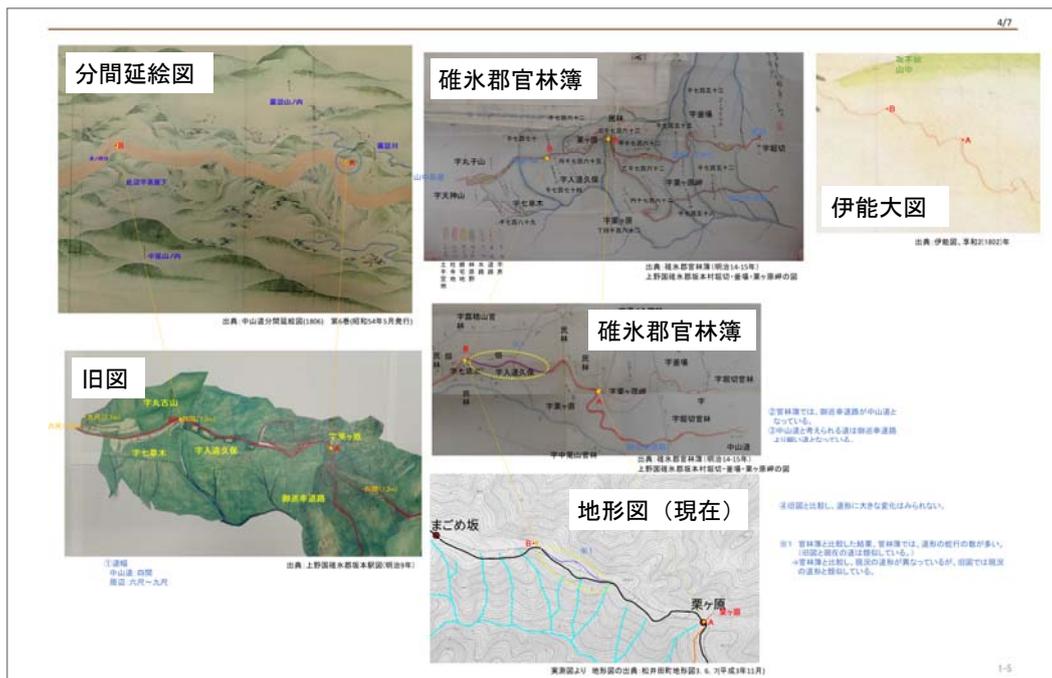
図3.1 道筋の分析の方法（7分割して、それぞれ比較した。次ページ参照）

「分間延絵図」、「碓氷郡官林簿」、「伊能大図」、「旧図」の絵図等の道筋と現在（実測ルート）の道筋を比較する方法で分析を行った（図3.1）。その結果、実測ルートがほぼ、中山道の道筋であることがわかった。【次ページ図3.2参照：（黒線が中山道の道筋）】

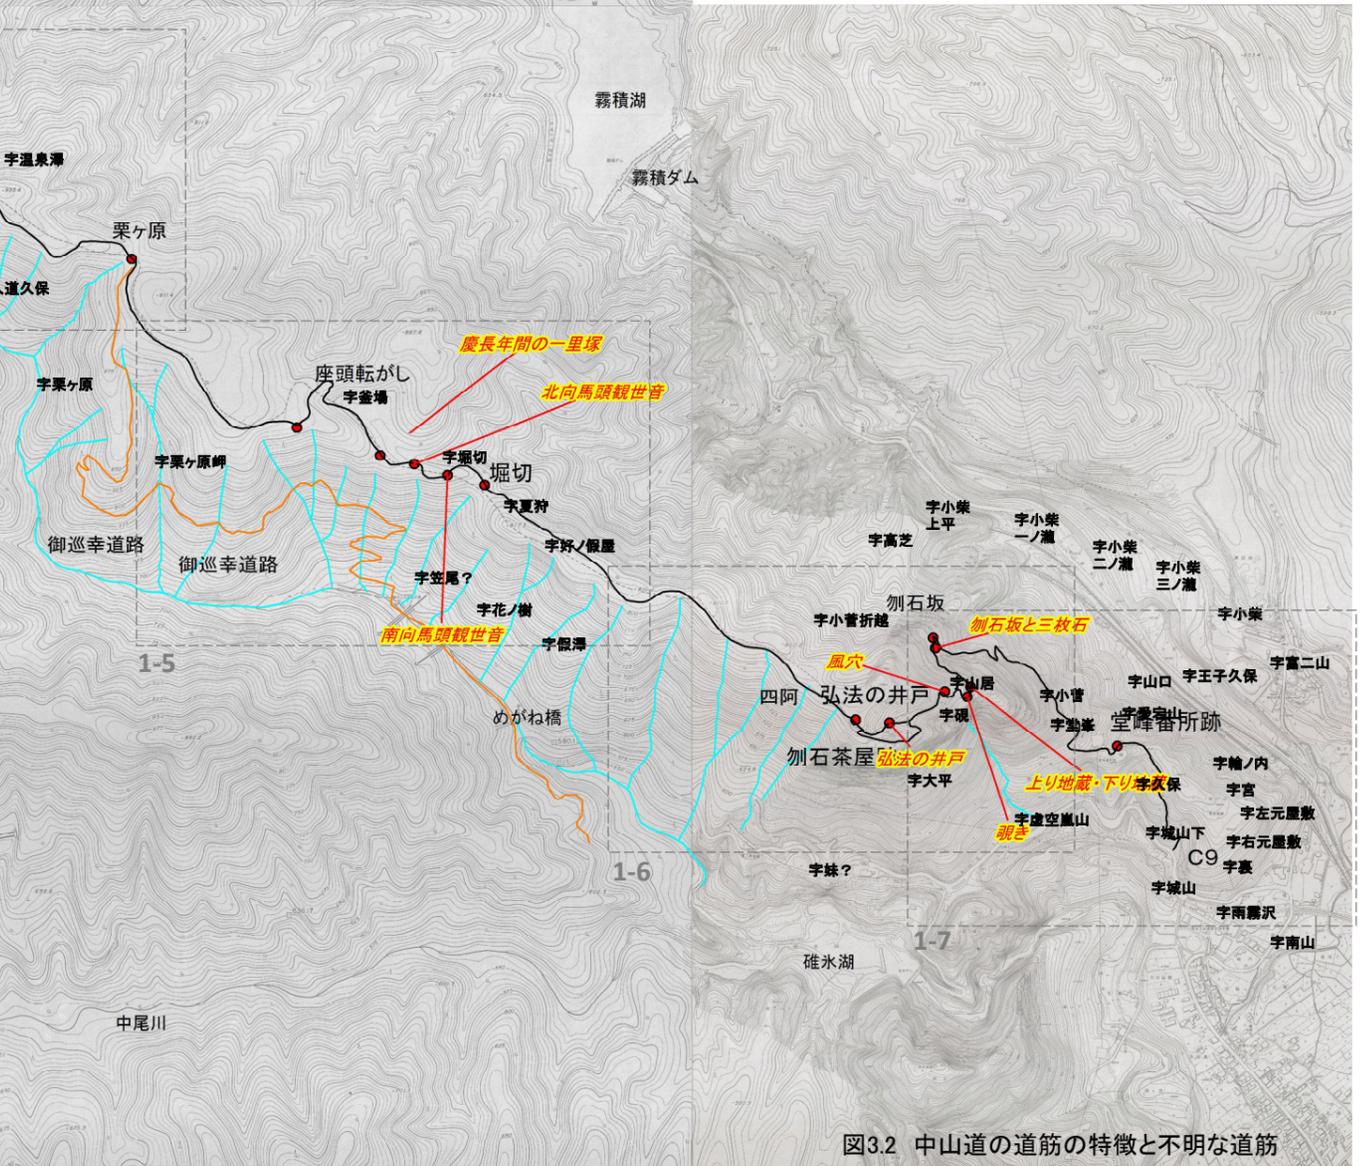
図3.2 中山道の道筋の特徴と不明な道筋

なお、ルートの特定が不明な箇所は、別荘跡地の区間（青色の線、道の改変のため、道筋が、変化している）の1箇所のみである。この特定は、引き続き調査を行っていく必要がある。

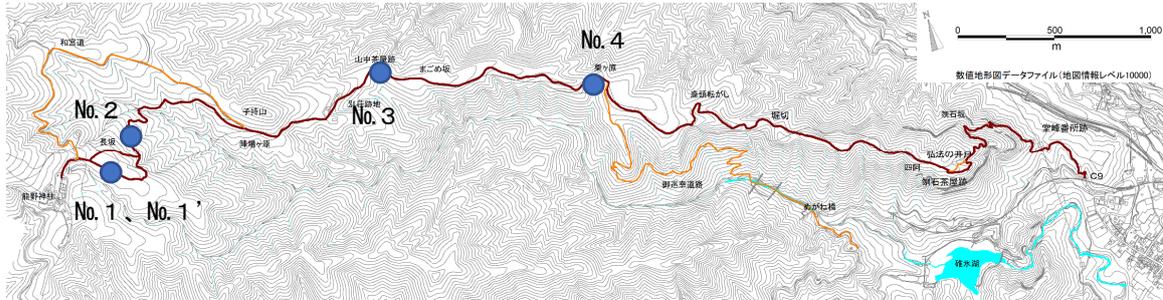
図 3.3 トレンチ調査位置図

トレンチ調査は、平成30年度に2か所、令和元年度に3か所実施した。位置図は図3.3のとおりである。トレンチ調査からは、往時の中山道に関する遺構は確認できなかった。かなり大がかりな侵食やこれまでの開発等で削平されており、現地においては、道形に関する重要な手がかりはないことが明らかになった。調査概要は以下のとおりである。

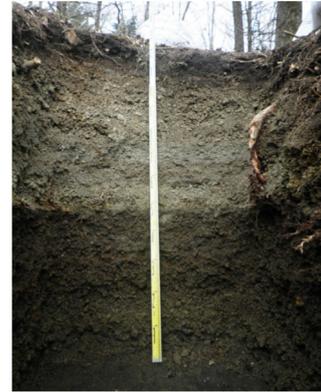
- トレンチ中央～北側では、天明3年降下の軽石層の下に硬化面が確認できた。時期不明ではあるが、陶器片が出土していることから、中山道も含め何らかの遺構である可能性は高い。ただし、硬化面の検出が部分的であること、全体的に水平でなく傾斜していること、「水路」の形状が不定形であることから積極的に中山道とする根拠は薄い。
- トレンチ南側では軽石層が人為的に除去されていた。表面上も現状で凹地形となっており、およそ東西方向に続いている。現地の観察から耕作等に伴う地形とは考えにくい。1つの可能性として、天明の噴火により埋没した中山道を元の状態に回復することができなかったため、その近くに多少規模を縮小して造成された新道とも考えられる。ただし、硬化面や水路がないこと、平坦面が少ないことが問題としてあげられる。
- また、令和元年度に横断方向に20m近くを調査しているが、明瞭な硬化面や側溝などは確認できなかった。

写真 3.1 トレンチ1南壁・土層写真
(上半の白い軽石が天明期の軽石)

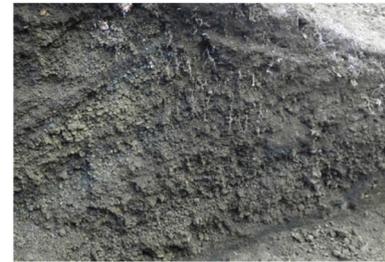
- 現在、登山道となっている凹地形が中山道だったという推測のもとで調査したが、表土以外で天明期の軽石を確認することはできず、下層では古い時期の軽石層が検出されるのみだった。その結果、中山道は現在の地形より、はるかに高い位置にあり、より崖側まで延びていたと考えられるが、後世の侵食にほとんどが消失したものと考えられる。地形の変遷(推定)を図3.4に示した。

写真 3.2 トレンチ2・軽石近接写真(トレンチ1の下位と同じ軽石層である)

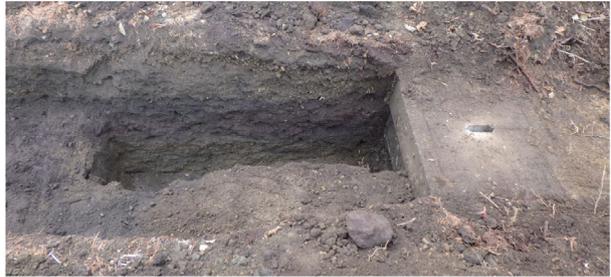
- ・現在、道路として通行している部分は、周囲よりも高くなっている。天明3年の火山噴出物は純層で確認できず、表土の下は、それ以前の古い噴出物が堆積している。北側には地表下60cm近くまでU字溝が敷設される。このことから、本トレンチ周辺においては推定中山道(旧表土)以下まで削平が及んでいると考えられる。

写真 3.3 山中茶屋付近の土層

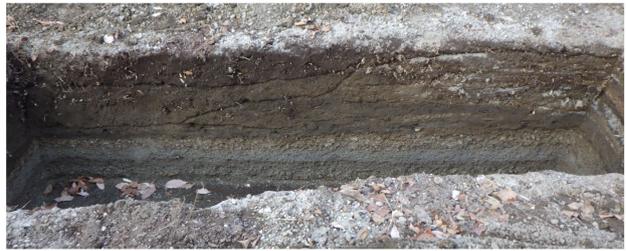
- ・南側トレンチでは天明3年の噴出物が地表近くまで確認されたが、北側では表土が厚くなり、見られなかった。下層はロームが多く、天明以降に埋めた可能性がある。明治11年秋の北陸東海御巡幸に際して造成したか？地山(旧地表)は中央付近が最も高く、現地表の傾斜以上に北側では下がっていく。

写真 3.4 栗ヶ原付近の土層

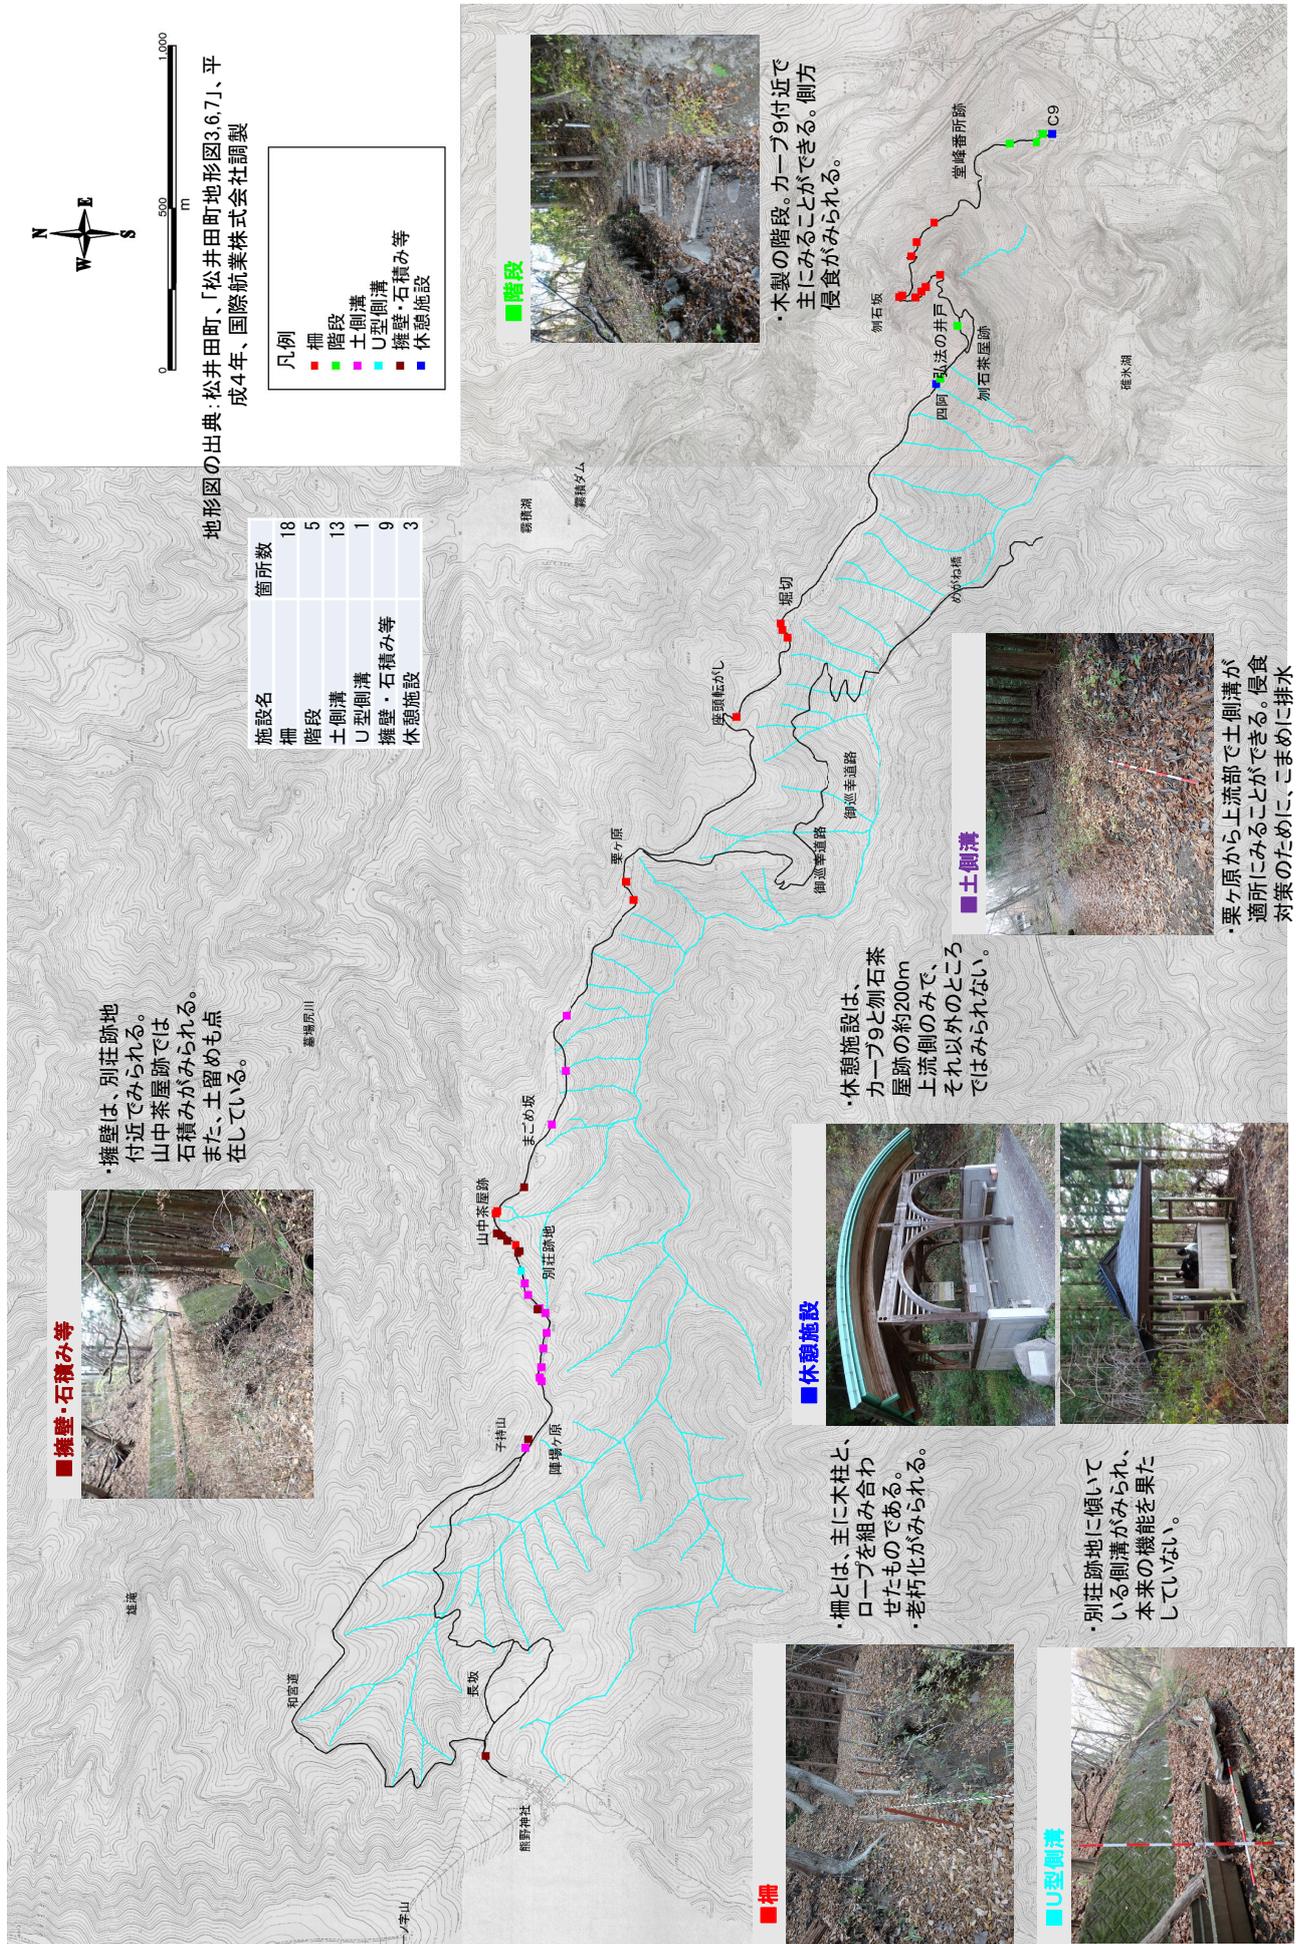
図3.6 工作物の現状

- ・本範囲には、斜面崩壊を防ぐための擁壁や、転落を防止するための安全柵などの「安全のための工作物」や、適所に雨水排水を行うための「土側溝」、四阿などの「休憩施設」がみられる(31ページ 図3.6)。
- ・安全柵の設置箇所付近では、斜面崩壊もみられ、この対策も必要である。休憩施設は、カーブ9と剝石茶屋跡の約200m上流側のみでそれ以外のところではみられない。
- ・本区間には、道案内を示す「誘導サイン」、歴史的資産等を紹介する「解説サイン」、落石注意など、注意を促す「注意喚起サイン」、地図入りで全体の案内を示す「案内サイン」、鳥獣保護区などの「その他サイン」の80基のサインが設置されている(32ページ 図3.7)。
- ・道の分岐点には、サインが乱立している。また、解説サインのなかには、老朽化しているものもみられる。

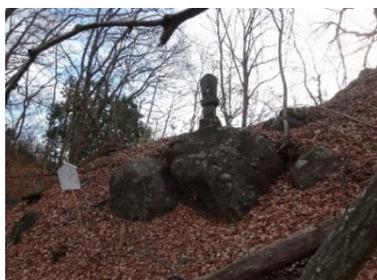
- ①北向馬頭観音
巨石の上に、立てられているが、この土台の巨石が侵食で崩れた場合、歴史的資産の喪失が懸念される。

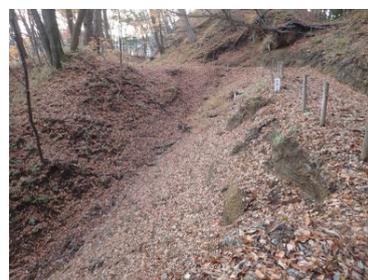
- ③斜面崩壊により、中山道の幅員がせまくなり、道の連続性が損なわれる懸念がある。

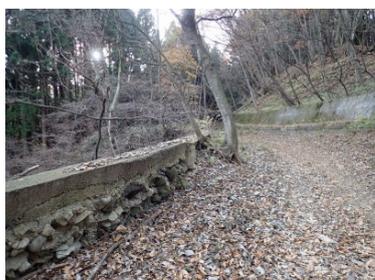
- ④別荘跡地
昭和40年代につくられたと考えられる道であるが、側溝の基礎がみえるなど、侵食が著しい。

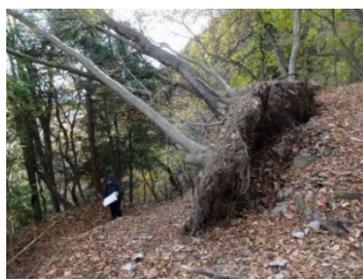
- ⑤刃石坂 柱状節理付近
倒木がみられる。撤去するためには、民有地であることから、所有者との調整が必要である。安全面での課題でもある。

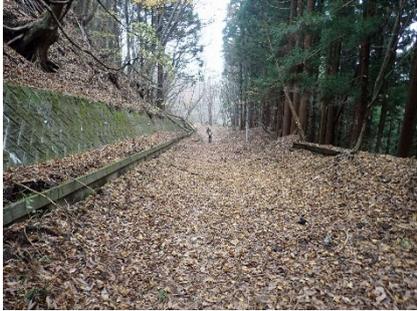
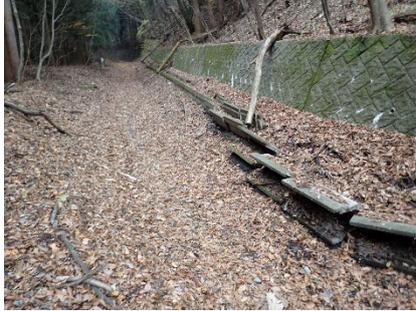
⑥別荘跡地沿いの道路は、開発されているので、道筋は不明である。今後も引き続き、調査をする必要がある。

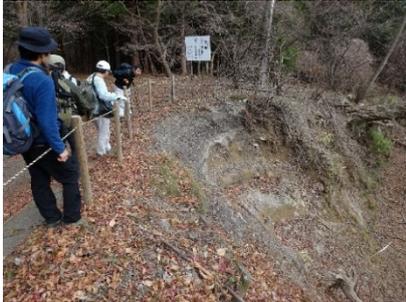
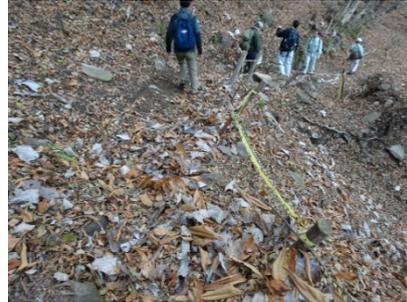
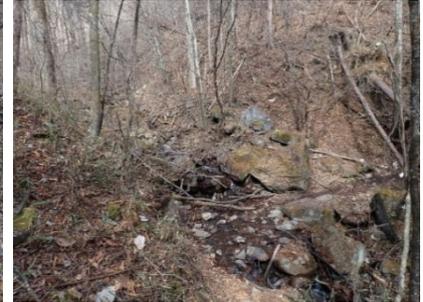
⑦斜面崩落があり、道幅が縮小している。(W=0.8m程度)このまま放置していると、斜面崩壊が続き、道幅が狭くなるほか、転落防止柵など安全対策も必要である。

⑧笹沢の横断 現在は飛び石をつたって横断できるが、水が多いときなどは危険。

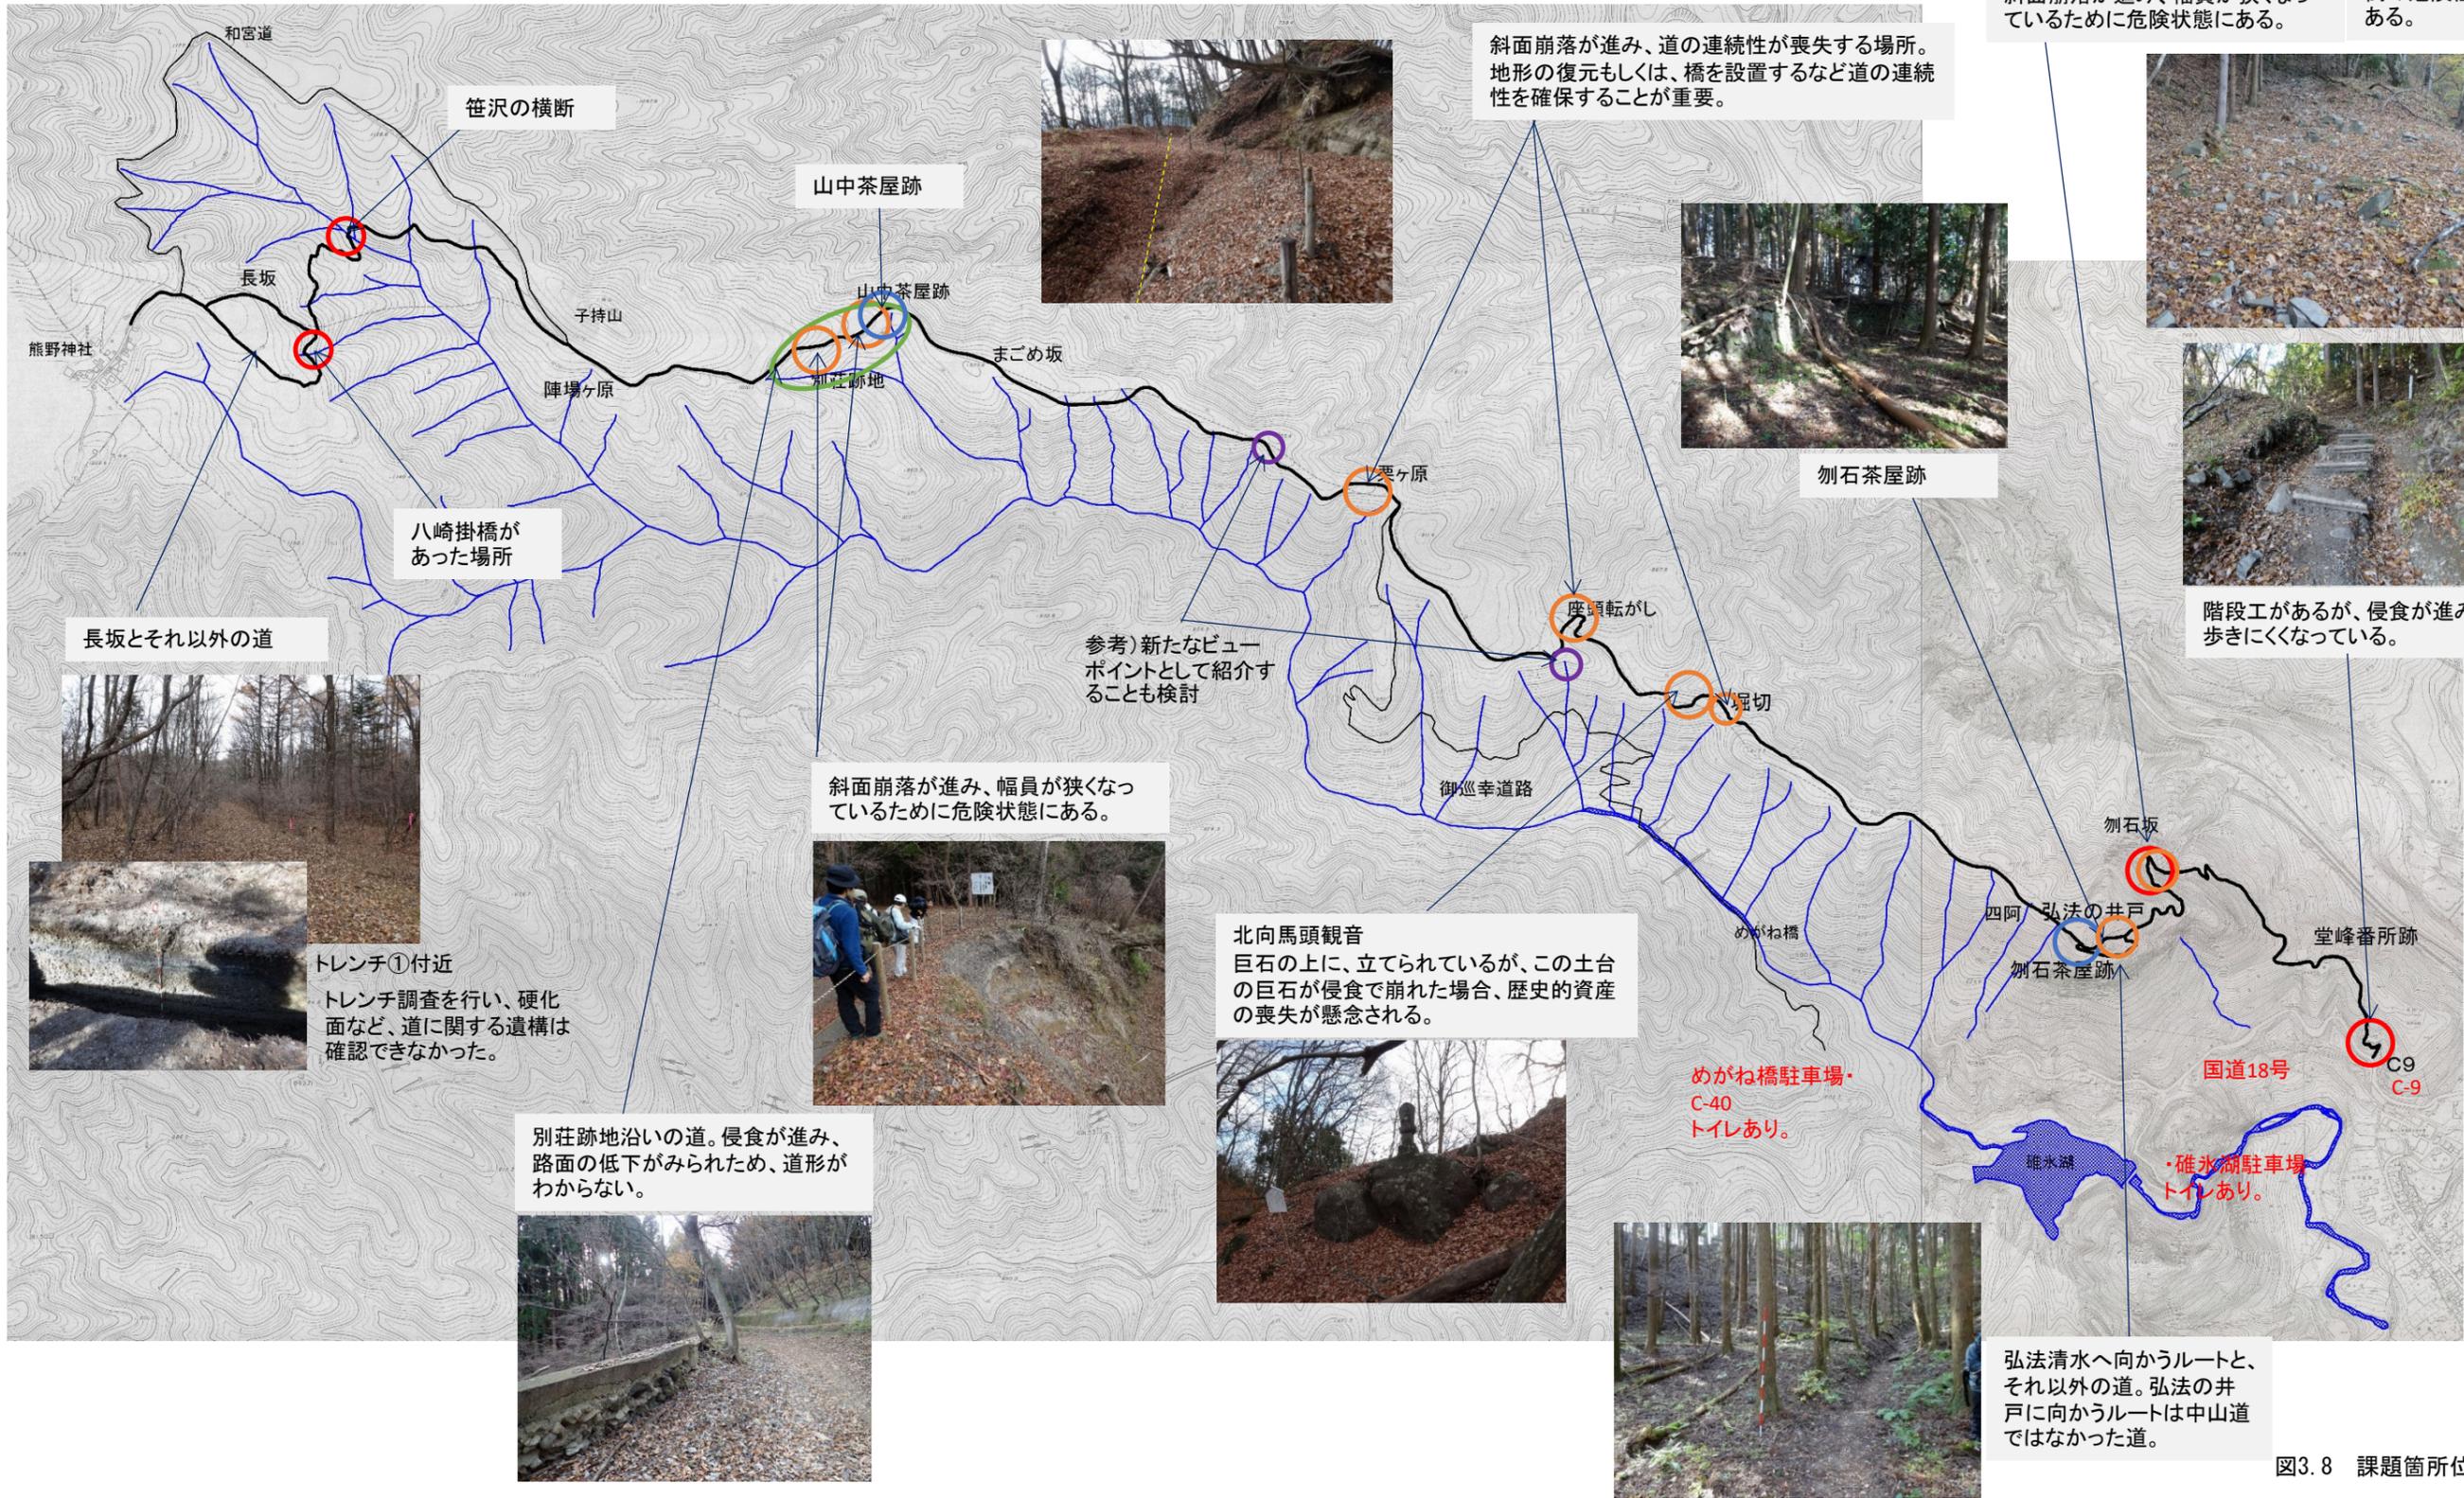
図3.8 課題箇所位置図

前ページの課題1～課題4の該当箇所を示した。

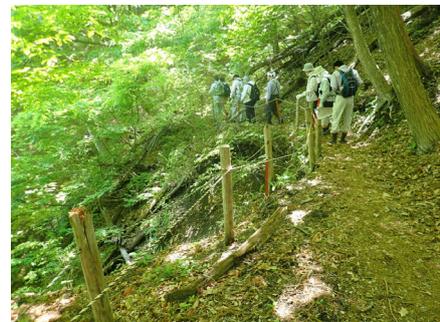
定めた道の利用状況や開発状況は、「道筋が原状を留めている区間」「侵食（自然の変化）や、拡幅整備（人為的な開発）等により、道が改変され、原状をとどめていない区間」の2つに大別できる。

そこで、安全性、快適性の確保から、歩ける環境を整えるために整備する。また、立地特性を考慮し、自然地形の改変を最小限にして道筋を整備する。

写真 4.1 幅員が狭い箇所
