東山道駅路

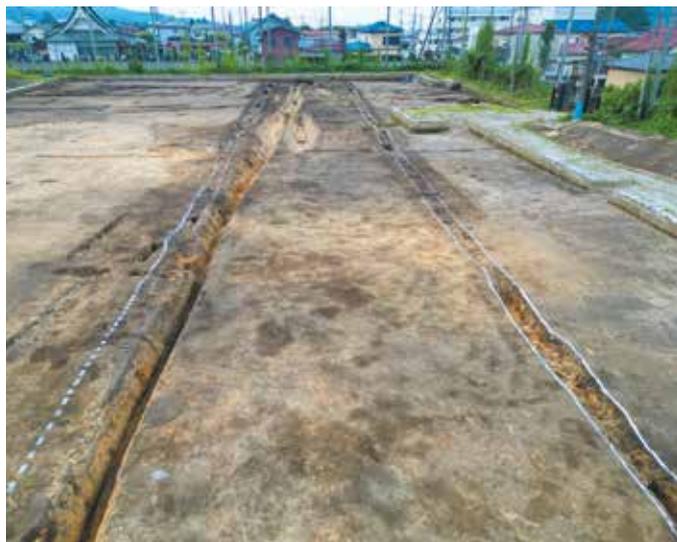
現在の国道と同じように、東西方向にのびています。

まっすぐにのびる道路の幅はおよそ10mで、両端には幅約70cmのみぞが掘られています。この道路は、8世紀前半の建物に壊されていることから、それ以前につくられたことがわかります。

道の規模やみぞの形など、県内でこれまでに発見されている駅路(※2)と共通する点が多いことから、7世紀に整備された東山道駅路の可能性が高いと思われます。

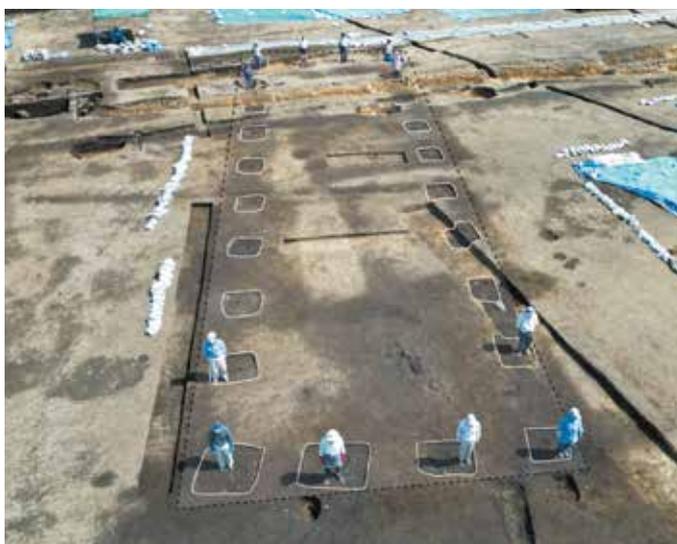
大型掘立柱建物(公的施設①)

はりゆき 3間(約7.5m)、けたゆき 9間(約27m)で(※3)、1m四方の柱穴が掘られており、かなり大きな柱が建てられていたことがわかります。また、建物の内側にも小さな柱穴が複数見つかったことから、内部を仕切る柱が別にあったと考えられます。

本建物と、南側の総柱建物は主軸(=方向)が大体同じであることから、同じ時期に機能していた建物と考えられます。

また、建物の一部は駅路の内側まで及んでおり、この区間の道路が廃止された後に建てられたことがわかります。

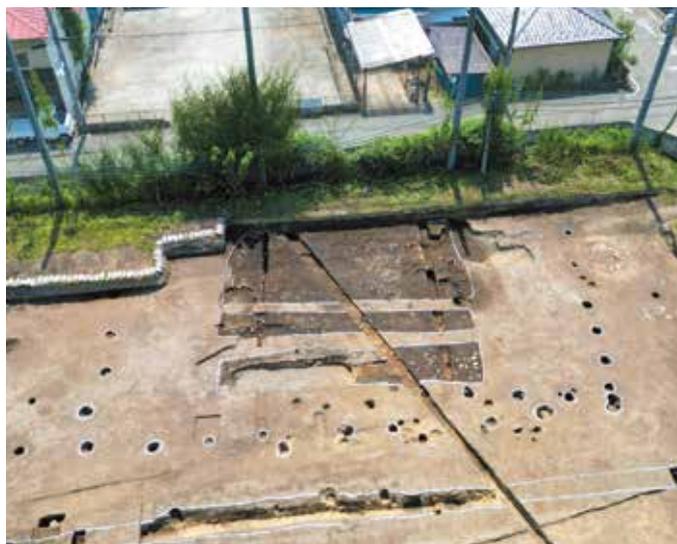
総柱建物(公的施設②)

大型掘立柱建物の南にある総柱建物(※4)からは、地業と呼ばれる基礎が見つかりました。基礎は長方形に地面を掘り、石と土が中に詰められ、版築工法で固く叩きしめられていました。もともとは、基礎の上に礎石があったと思われますが、確認できませんでした。

建物の外だけでなく内側にも柱を組み、100㎡以上の規模となることや、当時の一般的な建物にはあまり見られない基礎工事が行われていることなどから、公的施設の中でも特に重要な建物だったと考えられます。
