## ■「版築工法」ってなに？

## 瓦 どう 廃棄土坑

## ■今後の課題

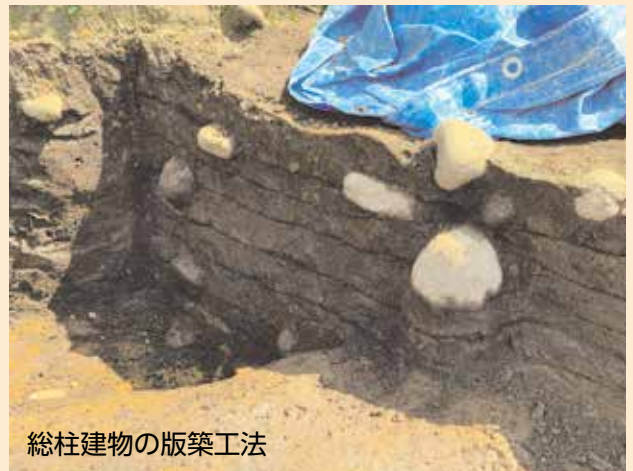
中国で発明され日本に伝わった、土や砂をサンドイッチ状に薄く突き固める技術のことです。土台とする場所に土砂を同じ厚さで敷き、それを半分ほどの厚さになるまで棒などで突き固めることを繰り返し、徐々に高くします。

総柱建物の版築工法

古代のお寺のお堂や塔などの中に、周りの地面から一段高い所に作られているものがありますが、その土台の多くはこの工法で作られたものです。

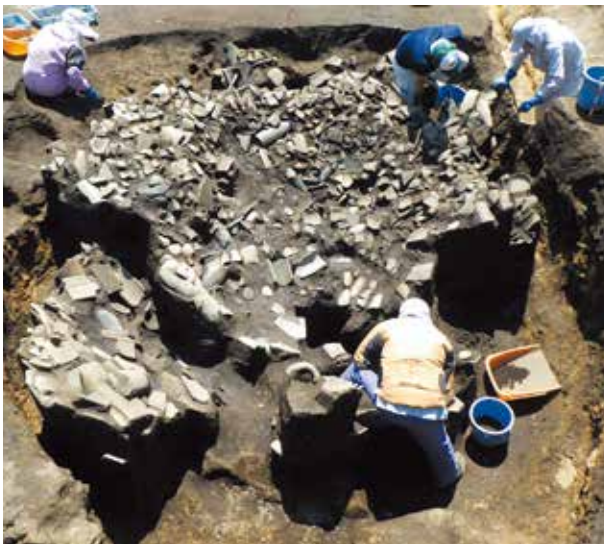
調査区の東端、道路の真ん中あたりに約4m四方、深さ約1.6mの土坑が発見されました。その中からは、8~10世紀ごろに作られた須恵器(※5)が見つかっています。

また、大量の瓦も捨てられており、その多くは8世紀前半のものとなりました。土坑の下の方からは建物に使われたと考えられる粘土やスサ(※6)などの建材も見つかりました。

これらは、西側から流し込まれているため、総柱建物に使われていた可能性が高いですが、現状ではよく分かりません。しかし、当時の建物の姿を知るための貴重な資料となります。
